„SICHER AM HIMMEL“ - PROZESS ZUR AUFRECHTERHALTUNG DER LUFTTÜCHTIGKEIT BEI EUROCOPTER DEUTSCHLAND - EINBINDUNG VON LABORUNTERSUCHUNGEN UND ANALYTISCHEN VERFAHREN BEI SCHADENSFÄLLEN

S. Emmerling, M. Lawall, B. Schwarze
Eurocopter Deutschland GmbH, 81663 München, Deutschland

Am Beispiel des Bruches der Befestigung eines Ausgleichsgewichtes am Steuerhebel des Heckrotors des Hubschraubermusters EC 145 werden die verschiedenen Prozessstufen aufgezeigt. Diese erstrecken sich vom Auftreten des Schadens, über die Meldung des Vorfalls durch den Betreiber an den Hersteller zu den verschiedenen Analyse- und Untersuchungsschritten bis zur schlussendlichen Definition von Verbesserungsmaßnahmen und Information an alle Betreiber über durchzuführende Aktionen in der betroffenen Hubschrauberflotte.

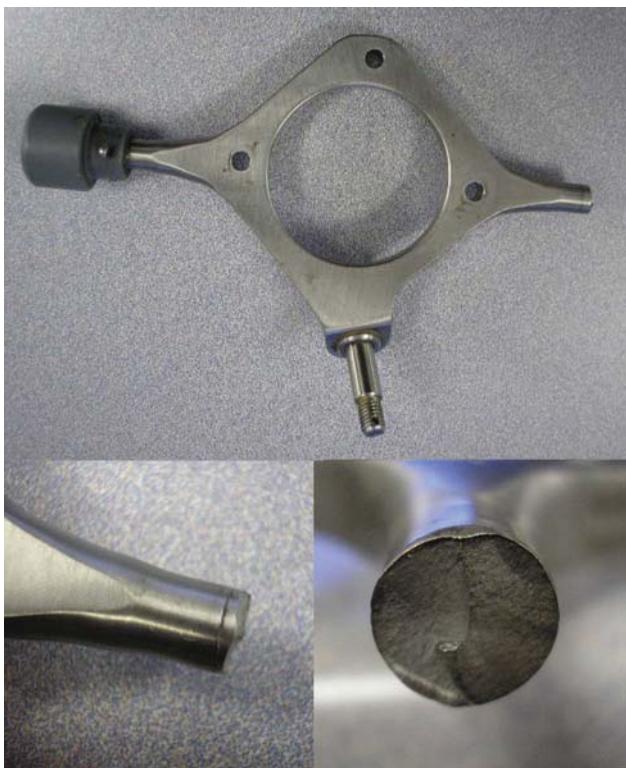
Während des Reisefluges war es plötzlich zu starken Vibrationen im Bereich des Heckrotors gekommen. In der Folge wurde durch den Piloten eine Sicherheitslandung eingeleitet und ohne weitere Befunde erfolgreich beendet. Eine visuelle Kontrolle des Heckrotors nach der Landung ergab, dass durch den Bruch eines Armes des Steuerhebels eines der beiden PAG verloren gegangen war. Die dadurch entstehende Unwucht hat die Vibrationen verursacht.

BILD 10. Bruch der Befestigung des Ausgleichsgewichtes

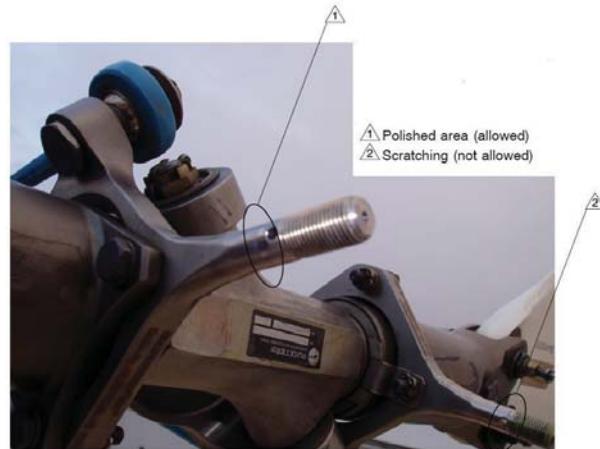
BILD 11. Visuelle Inspektion des Steuerhebelarms auf mechanische Beschädigungen

Es beinhaltete die visuelle Prüfung der Steuerhebel auf mögliche mechanische Beschädigungen im Bereich des Sicherungsstiftes und der Auflagefläche der PAG. Dafür war deren Demontage notwendig. Eine erste Überprüfung wurde vor dem nächsten Flug vorgeschrieben, eine weitere Inspektion 10 Flugstunden (FH) später und dann in wiederkehrenden Zyklen zu jeweils 25 FH. Bild 11 zeigt einen Auszug zur Beschreibung der durchzuführenden Arbeiten aus dem ASB.

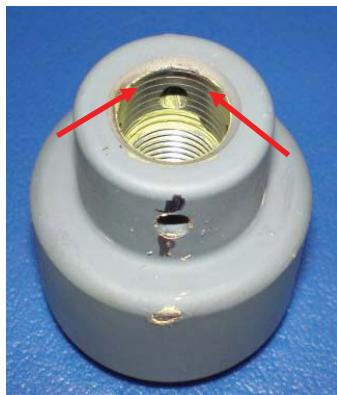
Nach der Demontage des zweiten PAG wurden auf der Innenseite der Passbohrung Riefen festgestellt, hervorgerufen durch das Gewindeschneiden im Blindloch (Bild 12).

BILD 12. Riefen auf der Innenseite der Masse

Diese Riefen könnten sich auf dem Arm abzeichnen und dadurch eine weitere Spannungskonzentration erzeugen. Die Bauteile wurden im Labor von EADS Innovation Works (IW) detailliert untersucht. Dabei ergaben sich die folgenden Befunde. Der Bruch wurde durch mindestens zwei Ermüdungsrisse (gekennzeichnet mit den roten Pfeilen) verursacht (Bild 13).

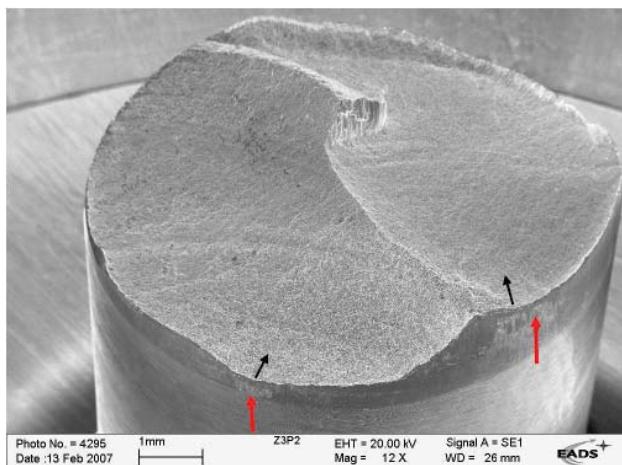
BILD 13. Bruchfläche mit zwei Rissausgängen (rote Pfeile)

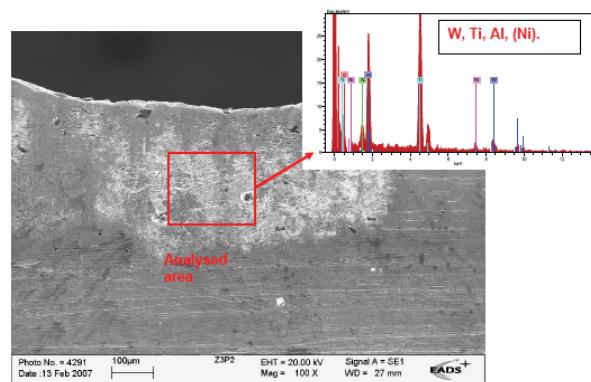
An deren jeweiligem Rissausgang befinden sich Bereiche mit ausgeprägter Reibkorrosion auf dem Arm (Bild 14), die auch eine Vielzahl von Oberflächenrissen aufweisen (Bild 15).

Fig. 3.3: Control lever S/N 9078: The surface area of crack start 1 shows fretting corrosion. Abrasion from the weight (W... tungsten) can be registered.

BILD 14. Bereich mit Reibkorrosion

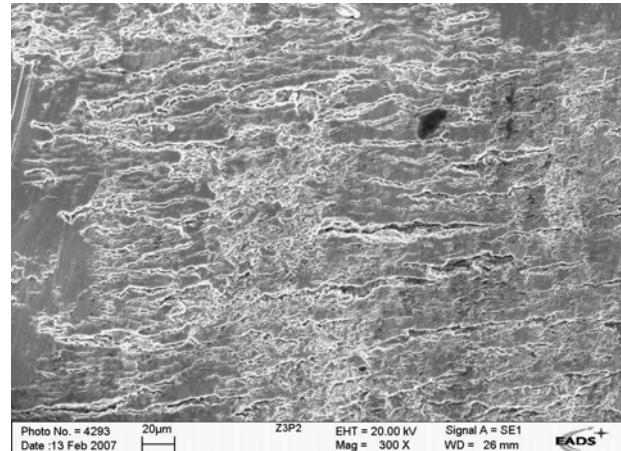
BILD 15. Oberflächenrisse im Bereich mit Reibkorrosion

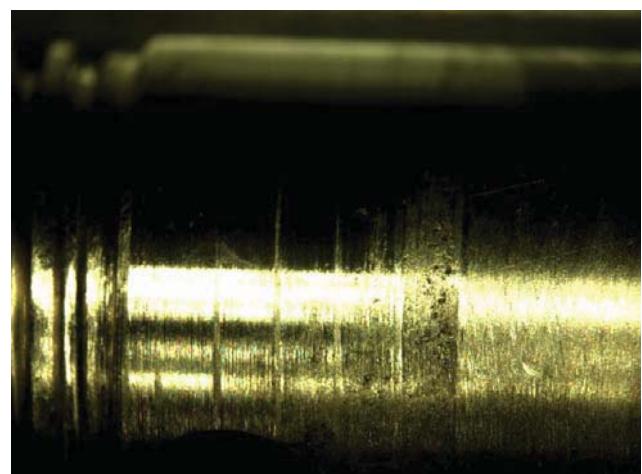
Die mit EDX (Energy Dispersive X-ray Spectroscopy, Energiedispersiv Röntgenspektroskopie) ausgeführte Analyse der Oberfläche zeigt, dass sich Wolframpartikel auf dem Arm abgelagert haben. Auch das Abzeichnen der Riefen auf der Innenseite des Gewichtes auf dem Steuerhebelarm hat sich bestätigt (Bild 16).

BILD 16. Riefen auf der Oberfläche des Armes

Aus den metallurgischen Untersuchungen entstehen Folgerungen hinsichtlich der Bewertung der vorhandenen Konstruktion. Aufgrund der geringen Länge der Passung zwischen PAG und Arm, die zudem noch durch die Splintbohrung unterbrochen ist, und der Exzentrizität des Schwerpunktes der Masse zur Passung ergibt sich keine ausreichende Zentrierung und Fixierung gegen Kippen. Die dadurch ermöglichten kleinen Kippbewegungen haben Reibkorrosion hervorgerufen. Mindestens einer der vielen Oberflächenrisse ist anschließend unter der dynamischen Biegebelastung gewachsen und hat schließlich zum Bruch des Armes geführt.

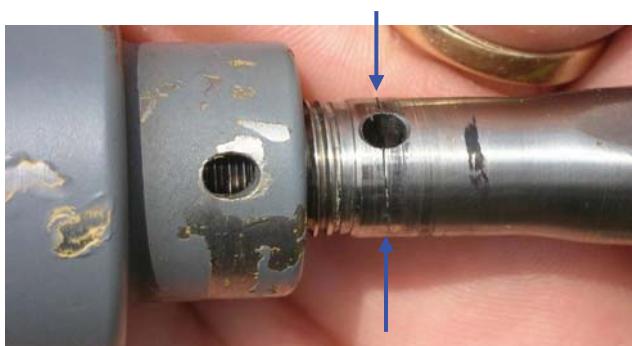
Durch das veröffentlichte ASB waren Maßnahmen definiert, die einen weiteren sicheren Flugbetrieb ermöglichen, wenn auch mit zusätzlichem Inspektionsaufwand. Noch im Rahmen der Ausarbeitung und des Nachweises der geänderten Konstruktion trat ein weiterer Fall auf. Im Landeanflug auf eine Plattform trat bei einem Hubschrauber ein Bruch eines Steuerhebelarms auf. Dieser kündigte sich dem Piloten ebenfalls über ein erhöhtes Vibrationsniveau an, der Hubschrauber blieb weiterhin voll steuerfähig. Nach Abschluss der Landung konnte das abgebrochene Teil des Steuerhebels mit PAG sichergestellt werden. Der Bruch trat 23 Flugstunden (FH) nach der letzten Inspektion auf, also innerhalb der definierten Grenzwerte des ASB von 25 FH. In Abstimmung mit der nationalen Luftfahrtbehörde des Betreibers und der nationalen Luftfahrtbehörde des Entwicklungsbetriebes wurde das Inspektionsintervall um den Faktor 3 reduziert, um auch für den Fall einer fehlerhaften Inspektion die mechanischen Beschädigungen vor Separation des Gewichtes detektieren zu können.

BILD 17. Gebrochener Steuerhebelarm im Bereich des Splintloches

Das neu definierte Inspektionsintervall von 8 FH wurde mit Revision 1 des ASB am 09.07.2007 publiziert, gefolgt von EASA AD 2007-0189-E am 12.07.2007.

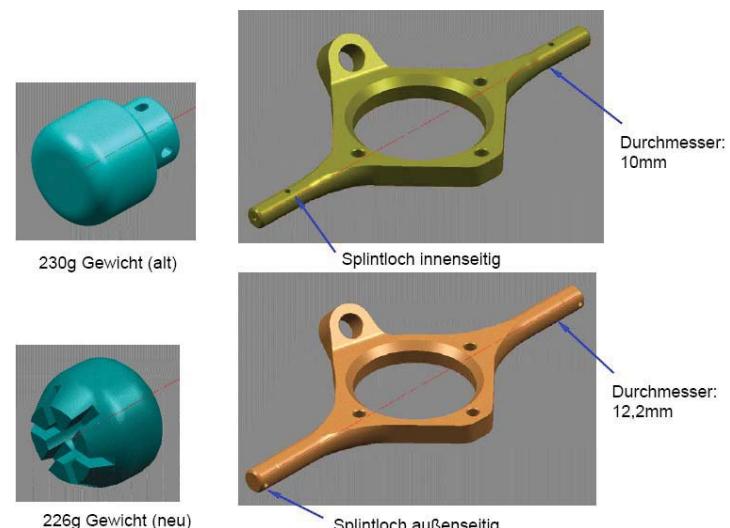
BILD 18. Gegenüberstellung der ursprünglichen Konstruktion (oben) und der verbesserten Konstruktion (unten)

- Der Durchmesser des Steuerhebelarms wurde von 10 mm auf 12,2 mm angehoben.
- Die Bohrung des Splintloches wurde auf die Außenseite verschoben. Dazu wurde auch die Länge des Armes von 100 mm auf 108 mm vergrößert.
- Die Geometrie des PAGs wurde verbessert und dessen Anlagefläche zum Steuerhebel um 55% vergrößert.
- Die Kontaktfläche von Gewicht zu Steuerhebel wird vor Montage mit Korrosionsschutzpaste behandelt.

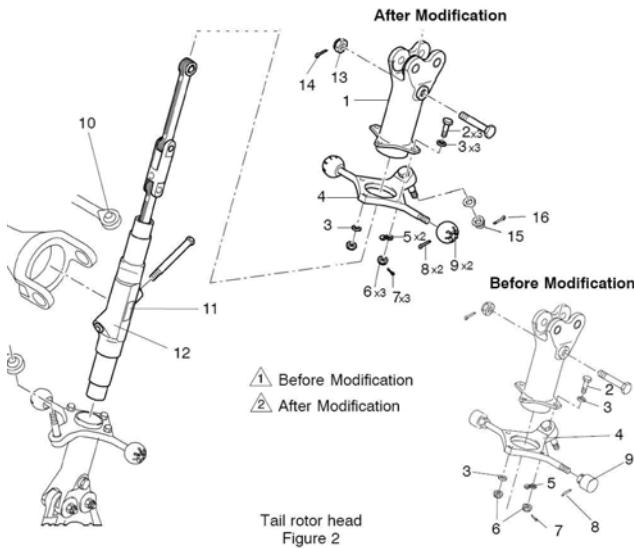
BILD 19. Einführung der Modifikationen in die Serie

Bild 19 zeigt einen Auszug aus der Umrüstdokumentation. Um dem Kunden einen Umbau zu ermöglichen, wurde eine erneute Revision des ASB erstellt, das die weiterführende Kontrolle des Steuerhebels bis zu dessen Umrüstung vorschreibt.

Als Endtermin für die spätest mögliche Umrüstung wurde der 31.10.2007 definiert. Ab diesem Datum soll kein Steuerhebel mehr im Betrieb sein, der unter die Inspektionskriterien des ASB fällt. Die Definition einer solchen abschließenden Handlung wird im Allgemeinen als „terminating action“ bezeichnet. Um diese für alle Betreiber als bindend anzuweisen, wurde auch diese Revision des ASB am 31.08.2007 mit der EASA AD 2007-0237 belegt.
