Projekt

Analyse der Liegezeiten von Passagierflugzeugen nach Fume Events mittels Flugverfolgung

**Analysis of the Layover Times of Passenger Aircraft
after Fume Events Using Flight Tracking**

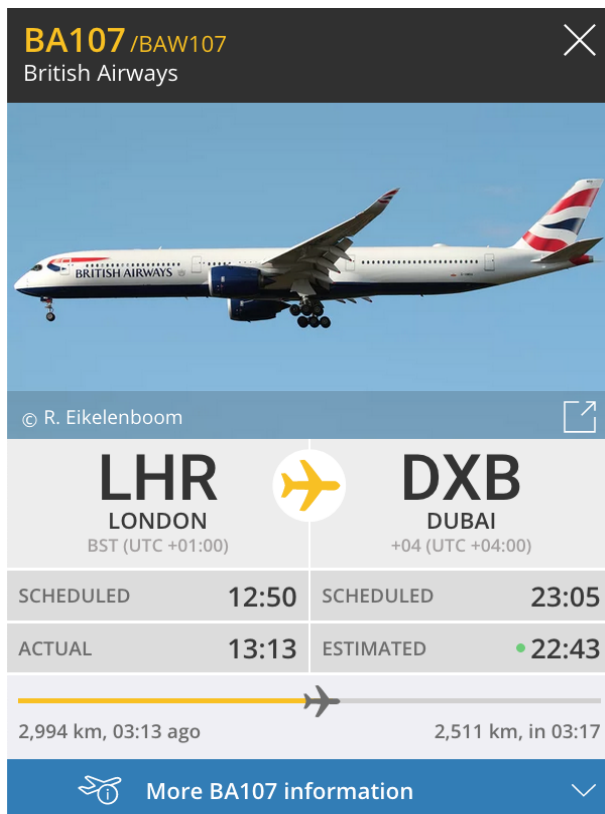
Bild 2.2 Informationen zum British-Airways-Flug BA107 (Flightradar24 2020a)

Das Bild 2.2 zeigt den British-Airways-Flug mit dem Rufzeichen BA107 und der Flugnummer BA107, der zum Zeitpunkt der Bildschirmaufnahme vom Flughafen London-Heathrow zum Flughafen Dubai fliegt. Planmäßiger Abflug war 12:50 Uhr Ortszeit. Die tatsächliche Abflugzeit war 13:13 Uhr Ortszeit. Planmäßige Ankunft in Dubai ist um 23:05 Uhr Ortszeit. Erwartete Ankunft ist um 22:43 Uhr Ortszeit. Zum Zeitpunkt der Bildschirmaufnahme hatte das Flugzeug bereits 2994 km zurückgelegt und noch 2511 km vor sich. Ferner war es seit 3 Stunden und 13 Minuten in der Luft und hatte noch 3 Stunden und 17 Minuten bis zur erwarteten Ankunft. Die Differenzen der Zeitzonen zur koordinierten Weltzeit sind unter dem Start- und Endpunkt aufgeführt.

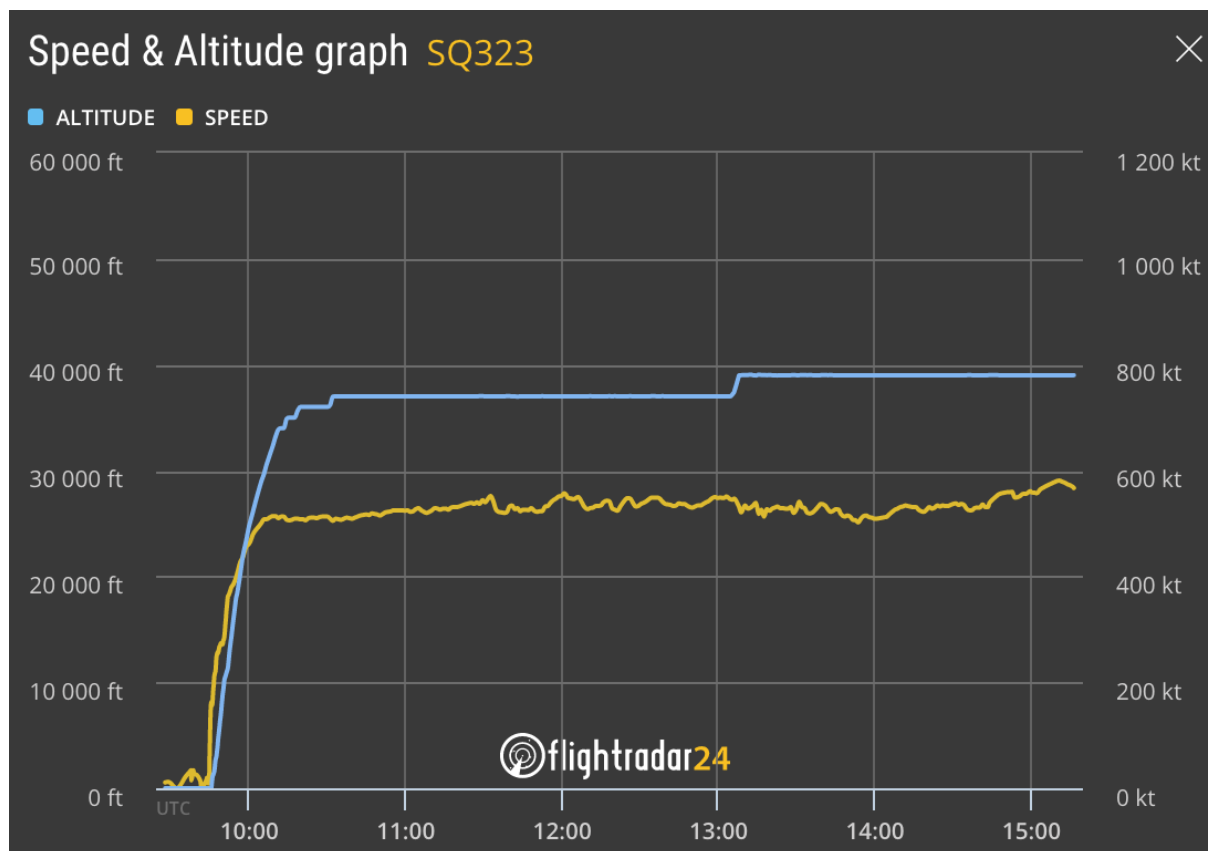
Bild 2.6 Die Geschwindigkeit über Grund und die Flughöhe über der Zeit (Flightradar24 2020e)

Die Angaben des Diagramms aus Bild 2.6 beziehen sich auf den Singapore-Airlines-Flug SQ323 am 23. Januar 2020. Die x-Achse stellt die koordinierte Weltzeit dar. Die Ordinate auf der linken Seite zeigt die kalibrierte Flughöhe zwischen 0 und 60000 ft. Auf der rechten Seite ist die Geschwindigkeit über Grund zwischen 0 und 600 kt aufgetragen. Der gelbe Graph kennzeichnet den Verlauf der Geschwindigkeit über Grund und der blaue Graph den Verlauf der kalibrierten Flughöhe.

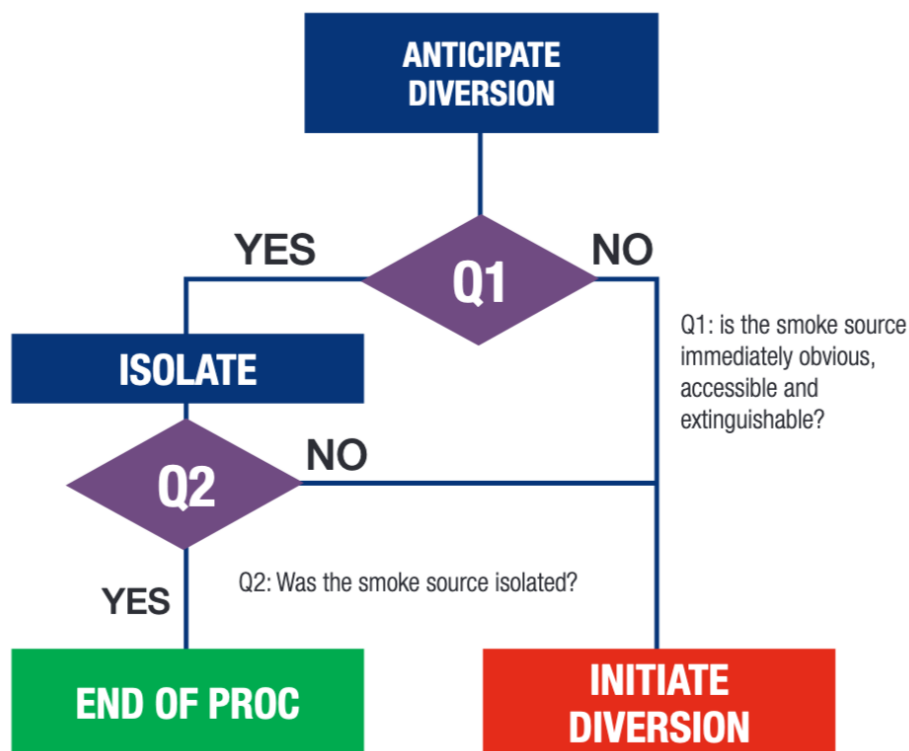
Bild 4.1 Darstellung der Vorgehensweise bei einem CACE (Airbus 2013)

Bild 4.1 zeigt die richtige Entscheidungsfindung der Flugbesatzung beim Auftreten eines CACEs. Zunächst muss davon ausgegangen werden, dass eine Ausweichlandung durchgeführt wird. Anschließend ist die Frage zu klären, ob der Ursprung des Rauches sofort auszumachen und zugänglich ist und ob dem Auftreten von Rauch und Gerüchen ein Ende gesetzt werden kann. Ist dies nicht der Fall, so ist sofort eine Ausweichlandung einzuleiten. Ansonsten muss versucht werden den Ursprung zu isolieren. Gelingt dies nicht, ist wieder eine sofortige Ausweichlandung einzuleiten. Wenn der Ursprung isoliert wurde ist die Prozedur beendet und der Flug kann fortgesetzt werden.

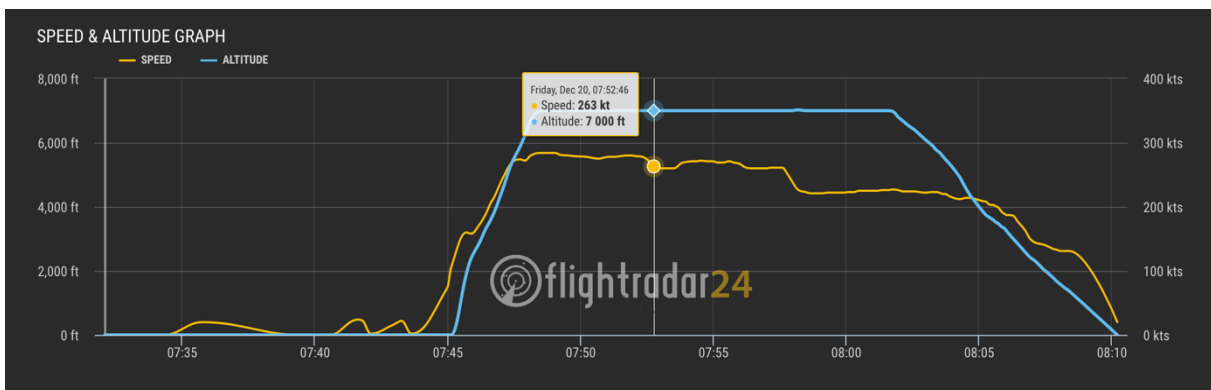
Bild 4.3 Die Flugroute des Fluges BA902 vom 20. Dezember 2019 (Flightradar24 2020i)

Bild 4.4 Die Flughöhe und Geschwindigkeit über Grund über der Zeit des Fluges BA902 vom 20.12.2019 (Flightradar24 2020j)

Das Bild 4.1 zeigt die geflogene Route des genannten Fluges. Es ist zu erkennen, dass kurz nach dem Start des Fluges am Flughafen London-Heathrow eine Rückkehr eingeleitet und vollzogen wurde. Das Bild 4.2 zeigt, dass die maximale Flughöhe des Flugzeugs 7000 ft nicht überschritt. Ferner ist dem Diagramm zu entnehmen, dass das Flugzeug 25 Minuten nach dem Start am Ausgangspunkt landete.

Ein Fall bei dem ein Flug sofort nach dem Start zum Startflughafen zurückgekehrt ist, ist der British-Airways-Flug BA902 vom 20. Dezember 2019. Das CACE trat laut The Aviation Herald (2020) im Steigflug im Cockpit auf.

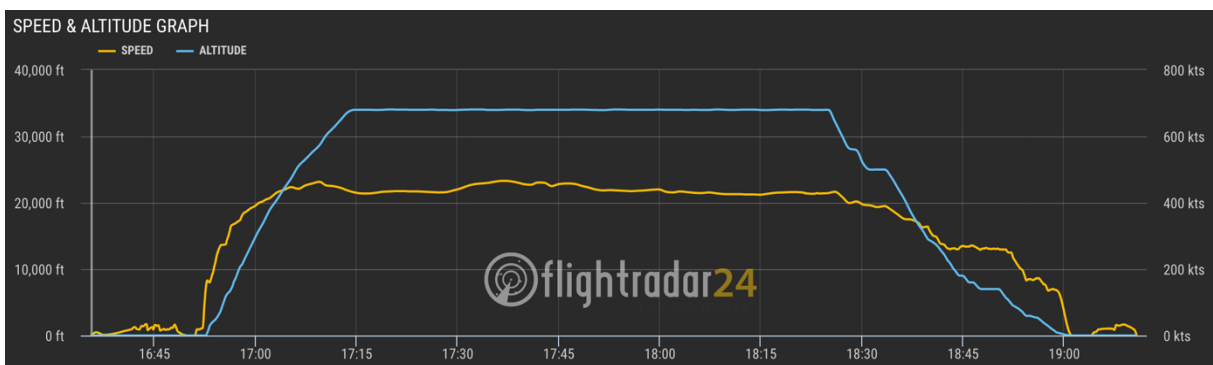
Bild 4.7 Die Flughöhe und Geschwindigkeit über Grund des Fluges BA851 am 23. Juni 2019 (Flightradar24 2020l)

Bild 4.5 zeigt ein Diagramm, welches die Flughöhe und die Geschwindigkeit über Grund über Zeit des Fluges BA851 am 23. Juni 2019 darstellt. Auffälligkeiten oder Besonderheiten sind auch hier nicht zu sehen.

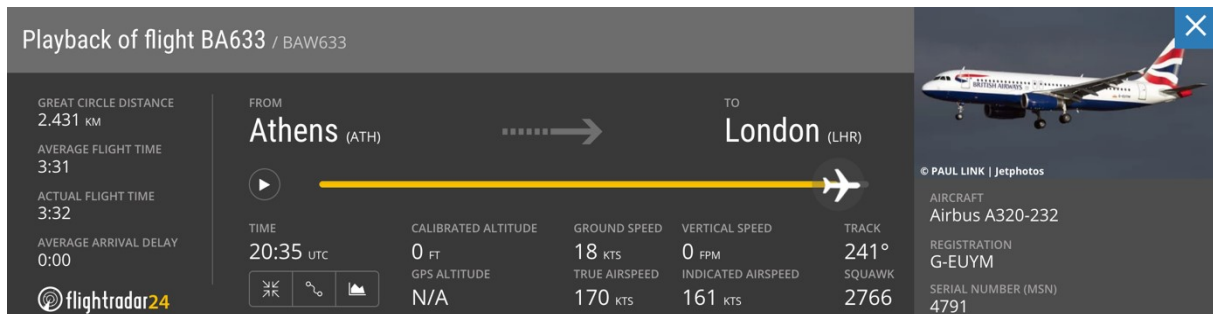
Bild 5.4 Der Zeitpunkt der Landung des Fluges BA633 am 02. Januar 2020 (Flightradar24 2020n)

Aus dem Bild 5.4 ist zu entnehmen, dass nach dem Schieben des Schiebereglers auf den Zeitpunkt, an dem das Flugzeug eine Höhe von 0 ft erreicht, die Uhrzeit der Landung in koordinierter Weltzeit abgelesen werden kann. Diese wird samt Datum in eine neue Spalte der Statistik eingetragen.

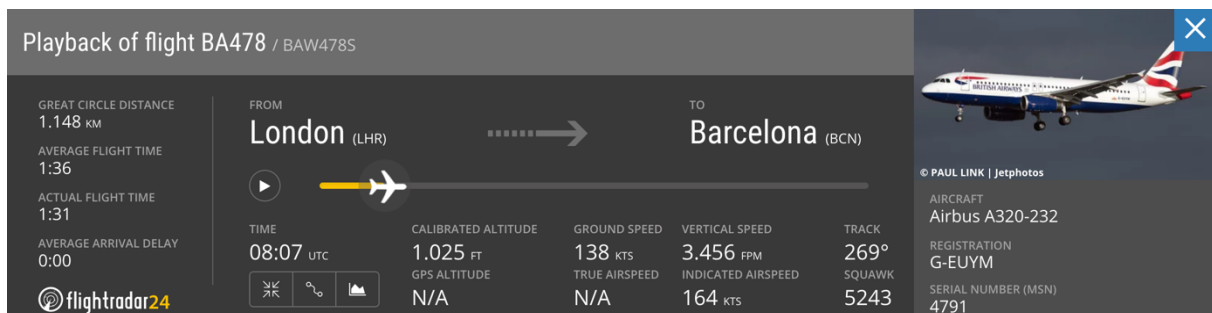
Bild 5.6 Zeitpunkt der Rückkehr in den Flugbetrieb des Flugzeuges mit der Registrierung G-EUYM nach einem CACE (Flightradar24 2020q)

Um 08:07 Uhr koordinierter Weltzeit ist die Rückkehr in den Flugbetrieb in der Statistik aufzunehmen.

Das Bild 5.5 zeigt die Liste der vergangenen Flüge des Flugzeugs mit der Registrierung G-EUYM. Es ist erkennbar, dass das Flugzeug zwischen dem 02. Januar 2020 und dem 07. Januar 2020 nicht flog. Diese Ansicht zeigt die Uhrzeiten nur als Ortszeiten an. In diesem Fall würde die Berechnung der Liegezeit auch mit den Angaben der Ortszeit funktionieren, da das Flugzeug nach dem CACE in London landete und auch dort wieder in den geregelten Flugbetrieb einstieg. Die Uhrzeit der Rückkehr in den Flugbetrieb erhält man nach einem Klick auf die Flugwiedergabe. Der Regelschieber wird auf den Zeitpunkt geschoben, an dem das Flugzeug anfängt an Höhe zu gewinnen und die Uhrzeit ist in koordinierter Weltzeit abzulesen. Dieser Schritt wird in Bild 5.6 deutlich.

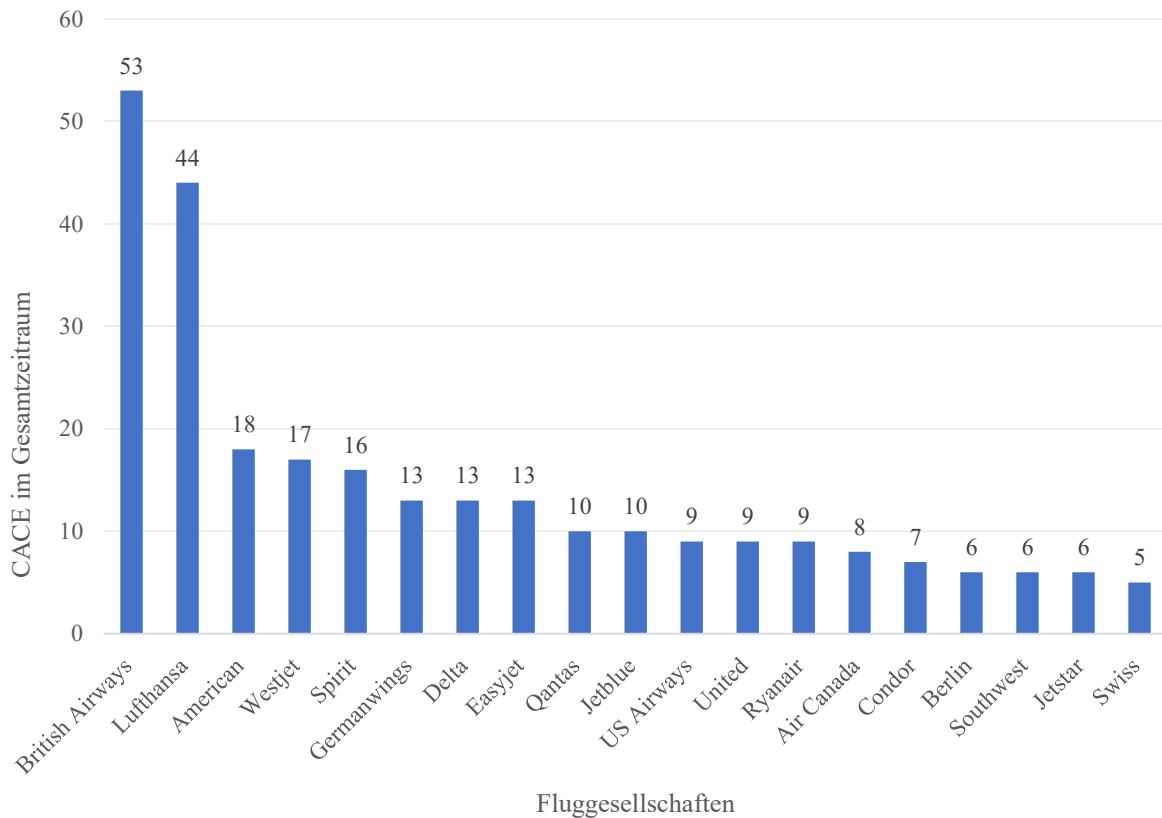
Bild 6.1 Absolute Häufigkeiten von CACE bei Fluggesellschaften im Zeitraum von 2006 bis 2019

Bild 6.1 zeigt die Verteilung der CACE auf die verschiedenen Fluggesellschaften. Die Balkenhöhe steht für die Häufigkeit und die genaue Anzahl ist auch über den Balken abzulesen.

Es wird schnell deutlich, dass sich einige Fluggesellschaften absetzen und besonders häufig betroffen waren. Die zwei Fluggesellschaften British Airways und Lufthansa stechen hier

hervor. Zusammen sind ihnen 92 CACE widerfahren, was 22,9% der Gesamtanzahl der CACE ergibt. Diese Erkenntnis ist allerdings genauer zu untersuchen. Die absolute Häufigkeit von CACE kann irreführend sein, denn nicht jede Fluggesellschaft setzt gleich viele Flugzeuge ein und fliegt gleich viele Strecken. Zur Deckung dieses Ergebnisses dient ein Blick auf die Marktanteile der Fluggesellschaften.

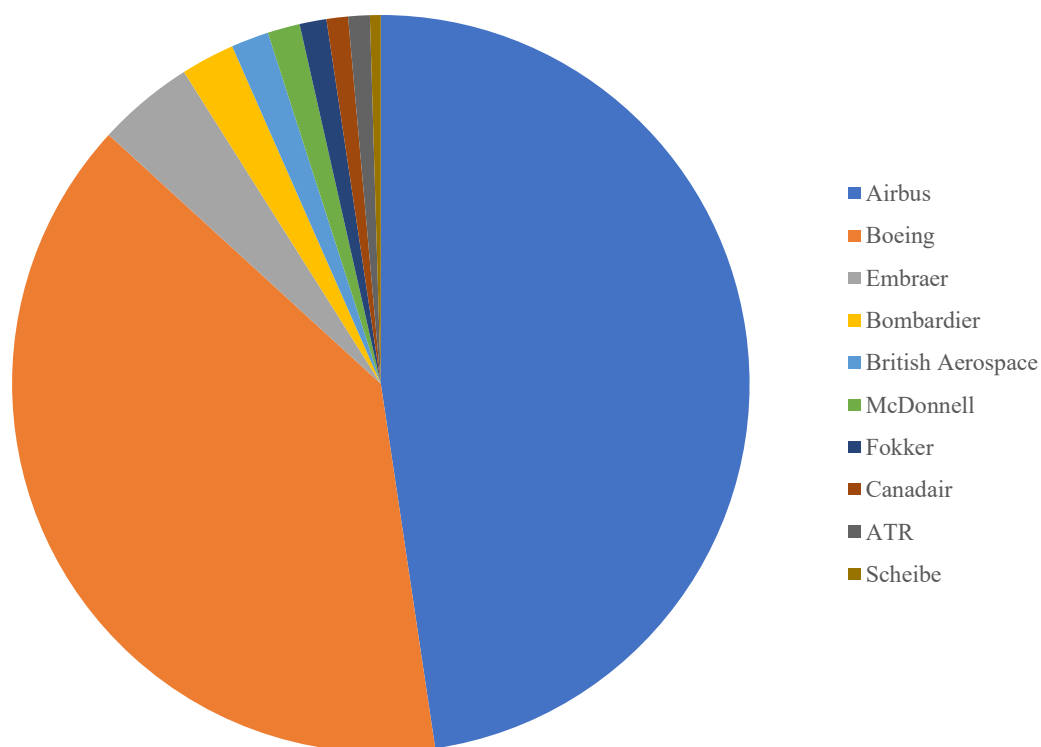
Bild 6.4 Absolute Häufigkeiten der CACE nach Herstellern

Bild 6.4 ist ein Kreisdiagramm, welches die Häufigkeit von CACE bei den verschiedenen Herstellern zeigt. Analog zu den Marktanteilen der beiden Flugzeughersteller Airbus und Boeing sind auch die absoluten Häufigkeiten von CACE bei diesen beiden Herstellern besonders hoch. Airbus liegt mit 202 CACE noch vor Boeing mit 166 CACE. Die folgenden Hersteller sind Embraer mit 18 und Bombardier mit 10 CACE. Somit traten 47,6 % aller aufgeführten CACE in Airbus-Flugzeugen auf und 39,1 % in Boeing-Flugzeugen. Somit sind 86,7 % aller CACE aus dieser Statistik den beiden größten Flugzeugherstellern zuzuschreiben.

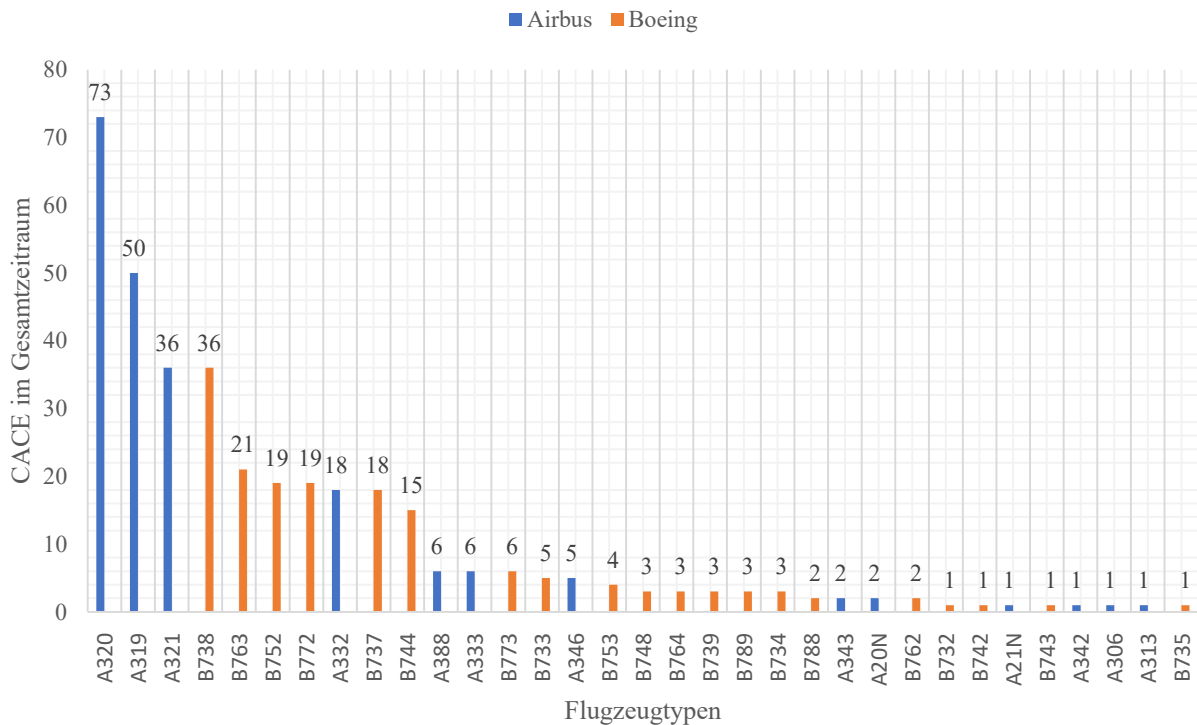
Bild 6.5 Häufigkeiten von CACE nach Flugzeugtypen bei Airbus und Boeing im Zeitraum von 2006 bis 2019

Bild 6.5 ist ein Balkendiagramm, welches das Auftreten von CACE bei den unterschiedlichen Flugzeugtypen der Hersteller Airbus und Boeing darstellt. Während die blauen Balken Airbus-Flugzeuge zeigen, sind die orangenen Balken die Boeing-Flugzeuge. Zum besseren Vergleich wurden die restlichen Flugzeughersteller außer Acht gelassen.

kommt man auf insgesamt 162 CACE, die auf diesen Flugzeugtypen passierten. Sie gehören zu den Schmalrumpfflugzeugen und werden auf Kurz- und Mittelstrecken eingesetzt. Die gleiche Flugzeugkategorie von Boeing, Die B737-Familie kommt auf eine Häufigkeit von 64 CACE.

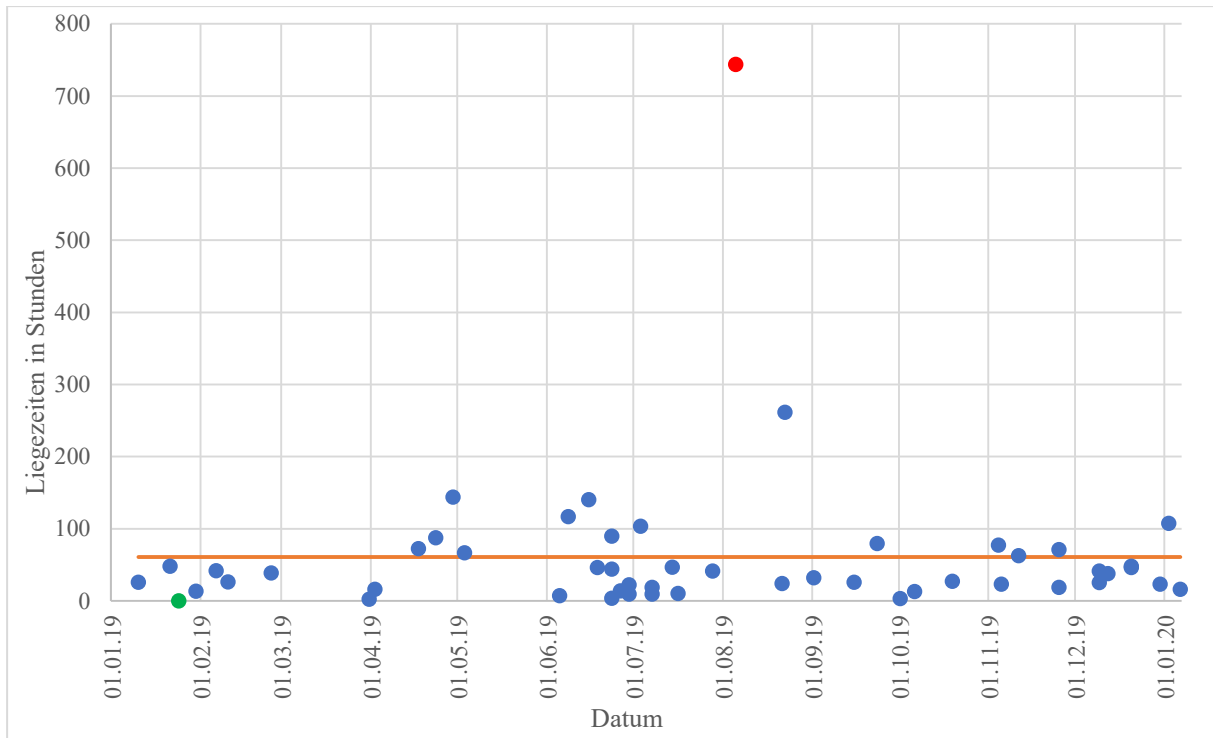
Bild 6.7 Liegezeiten der Passagierflugzeuge nach CACE als Punktdiagramm

Die aus der Uhrzeit der Landung nach dem CACE und der Uhrzeit der Rückkehr in den Flugbetrieb errechnete Liegezeit in Stunden ist sehr vielfältig ausgefallen. Dies geht unter anderem aus Bild 6.7 hervor. Im Durchschnitt ist ein betroffenes Flugzeug nach dem Ereignis 61,1 Stunden am Boden, bevor es in den Flugbetrieb zurückkehrt. Die orange Linie zeigt den Mittelwert im Punktdiagramm. Der Median der Werte ist 37,67 Stunden. Stark Abweichende Liegezeiten sind keine Seltenheit. Die Standardabweichung liegt in diesem Fall bei 108.

Der Minimalwert der Liegezeit nach einem CACE liegt bei null Stunden, also erfolgte ein direkter Folgeflug. Der grüne Punkt markiert diesen Wert im Diagramm. Im Gegensatz dazu steht ein Flugzeug der British Airways mit der Registrierung G-MEDN, welches nach einem CACE in Valencia 743,3 Stunden flugunfähig war und in der Zwischenzeit einen Überführungsflug von Valencia nach London durchgeführt hat. Dieser stellt mit 31 Tagen den Maximalwert dar und ist im Diagramm als roter Punkt markiert. Ferner sind die CACE im Diagramm nach Auftrittsdatum sortiert. Es lässt sich eine Ansammlung vieler CACE in den Sommermonaten erkennen.

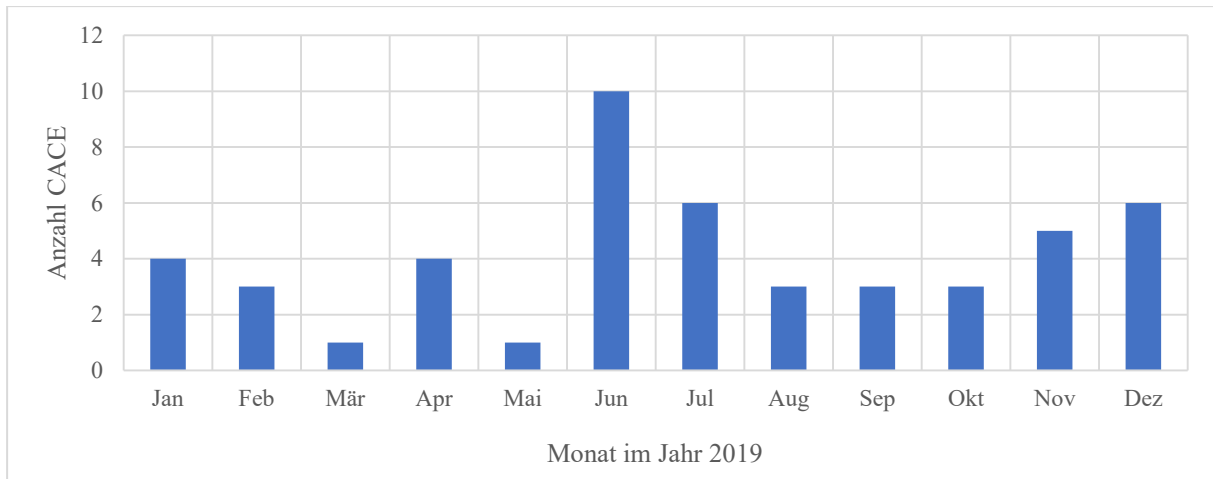
Bild 6.8 Verteilung der CACE aus The Aviation Herald mit dem Suchbegriff „fumes“ auf die Monate des Jahres 2019

Der Eindruck bewahrheitet sich, schaut man auf Bild 6.8, welches die CACE auf die Monate verteilt. Während die Monate Januar bis Mai eher seltener betroffen sind, lässt sich ab Juni eine deutliche Erhöhung der Anzahl an CACE erkennen. 10 CACE im Juni stellen hier den Höchstwert dar. Aufgrund der Unvollständigkeit der Daten wird von einer tiefgründigen Untersuchung in diesem Aspekt abgesehen.
