Germanwings 4U9525 – Analyse des Sinkfluges: Flugzeugsysteme und Flugleistungsrechnung

Deutscher Luft- und Raumfahrtkongress 2015

Analyzing the Descending Flight of the Germanwings A320 4U9525 on 2015-03-24

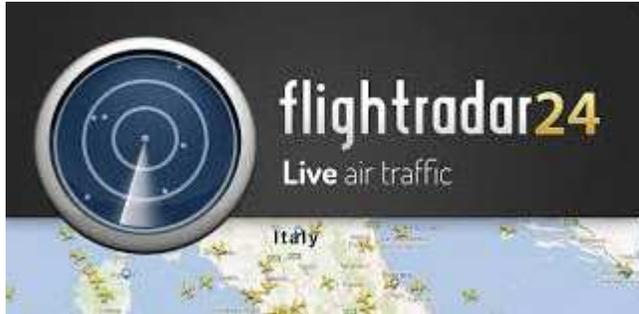
GW18G_20150324.csv

time,mode_s, callsign,
latitude,longitude,position,
altitude_feet,squawk,
ground_speed,ignore,
vspeed,on_ground,radar_id

7908 data sets

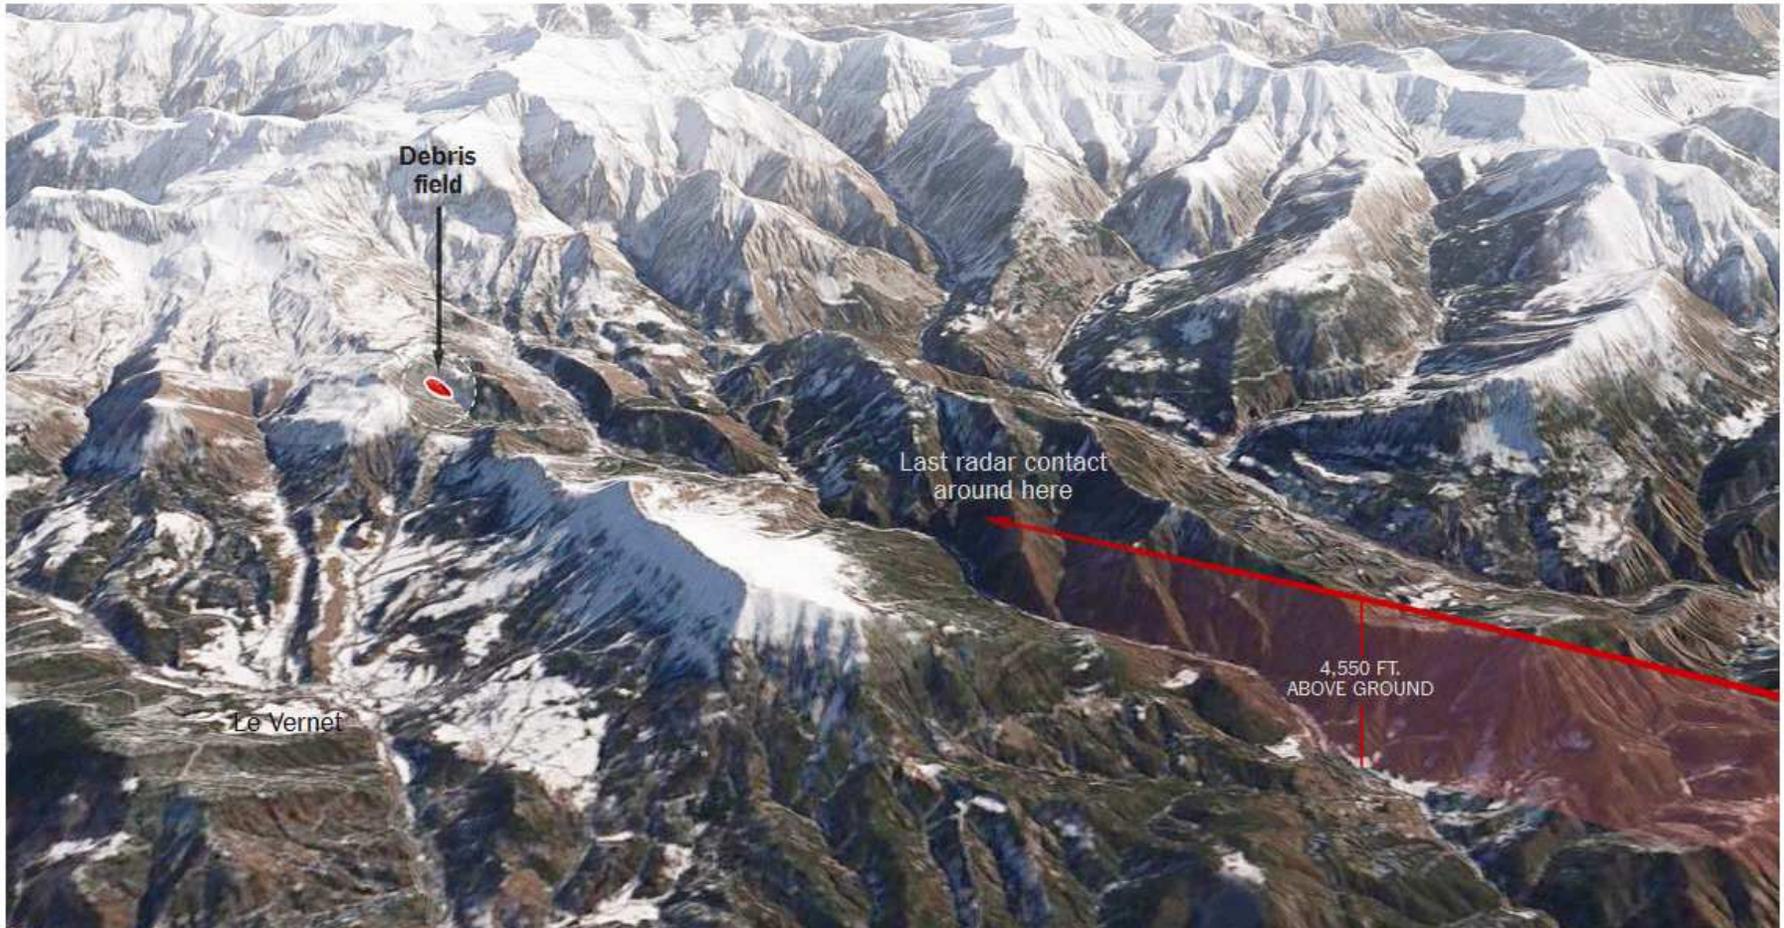
The New York Times | Flight path data from [Flightradar24](#); satellite image by NASA/U.S.G.S. Landsat

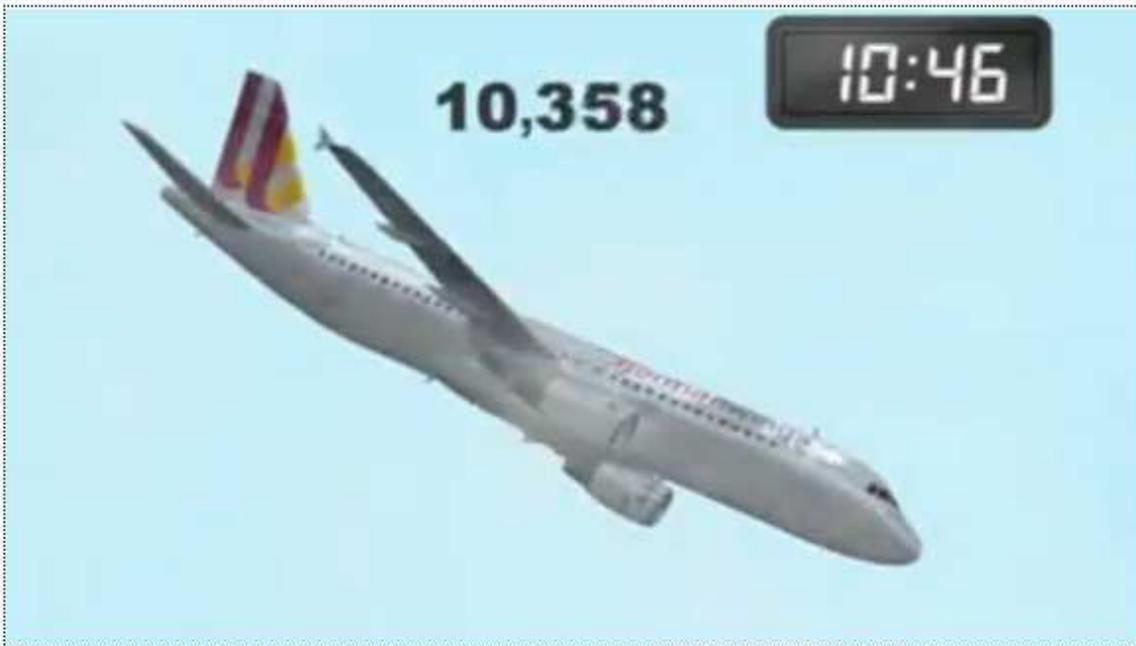
Bei dem Absturz eines Airbus der Lufthansa-Tochter Germanwings am Dienstag in den französischen Alpen kamen wohl alle 150 Menschen an Bord ums Leben. Die Ursache für das Unglück sind noch ungeklärt. Eine Animation zeigt den Sinkflug der Maschine.

Es wird das Flugzeug bei einem erheblich zu hohen Nicklagewinkel dargestellt. Das Video zeigt ein Dramatik des Sinkfluges, die so nicht bestand.

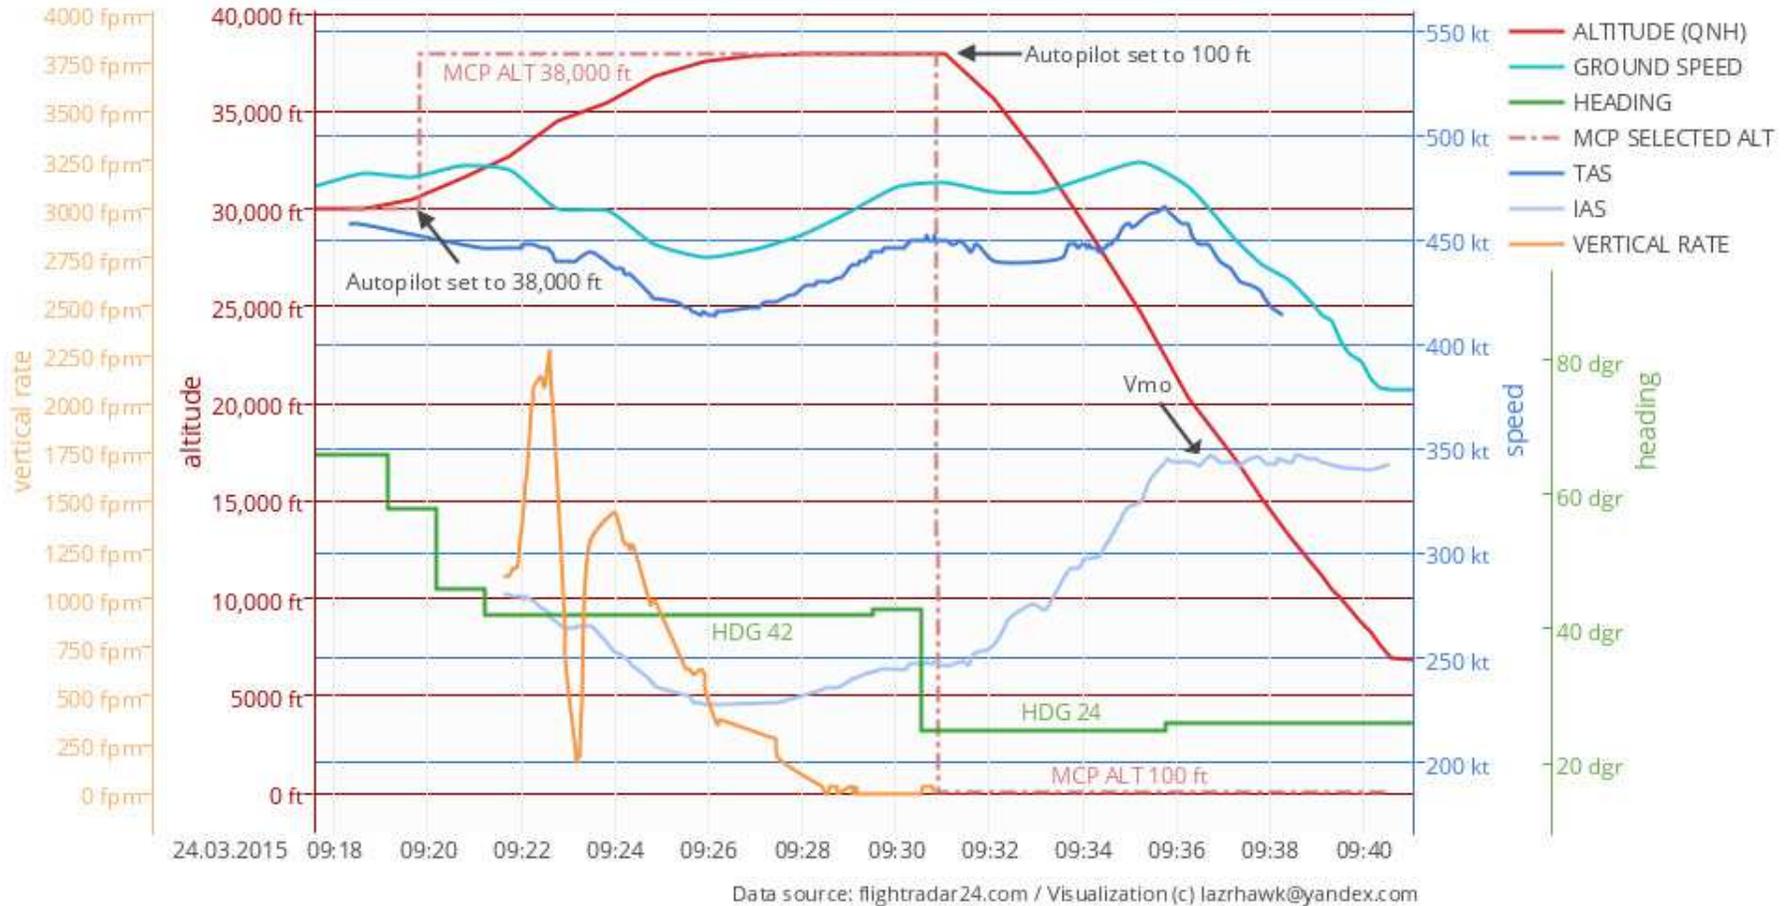
Germanwings Flight 9525
ADS-B/Mode-S Transponder Flight Data

With this (and the plot on the next page)
all data of flightradar24 is released.

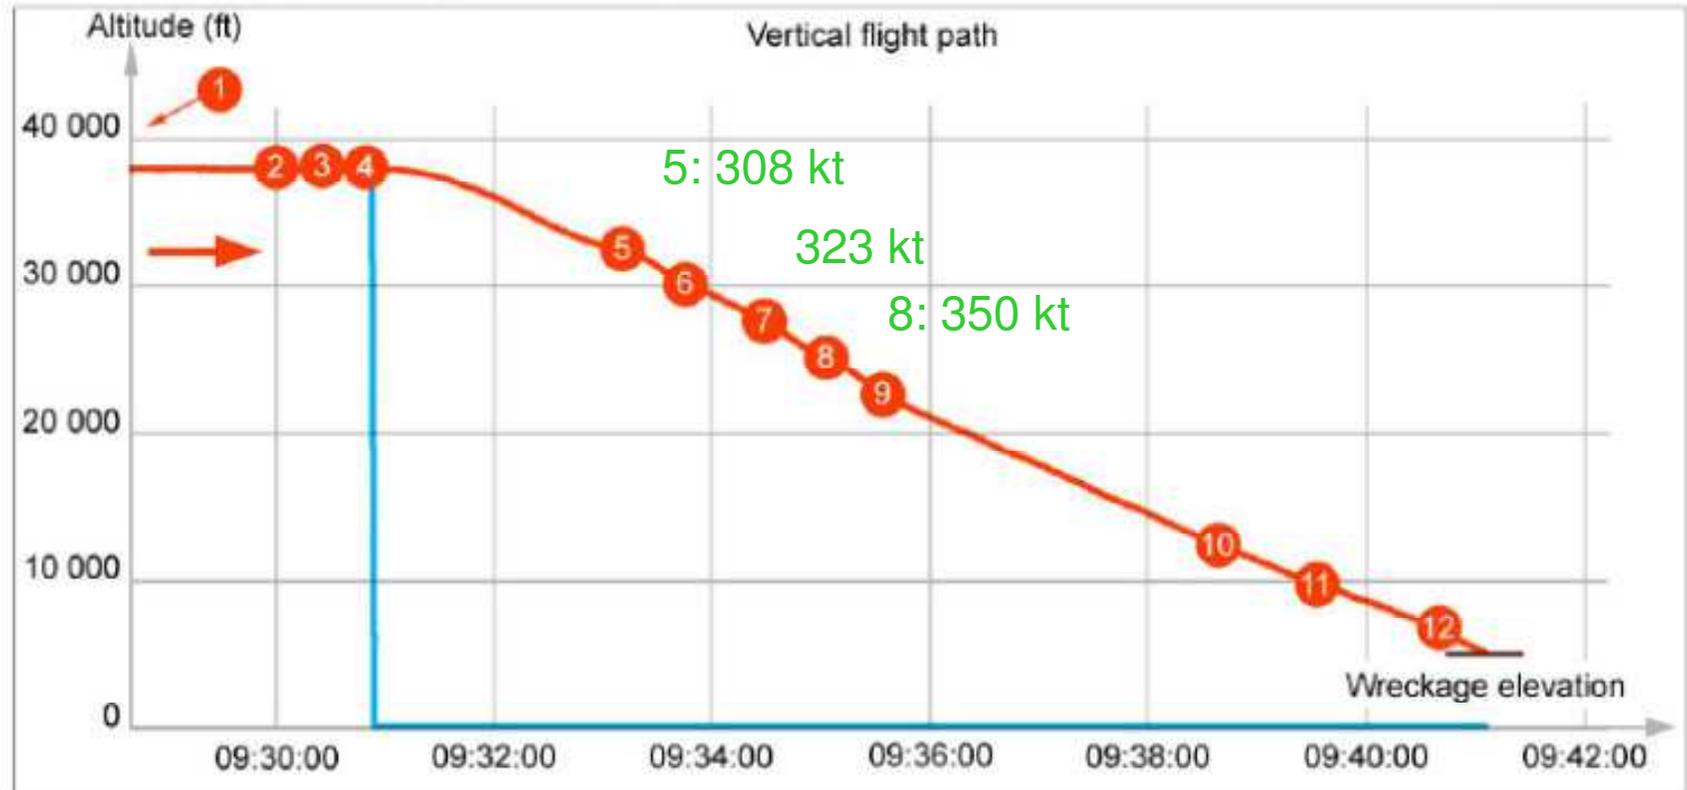
— D-AIPX Flight path based on FDR recorded data

— Selected Altitude

Times given are UTC

Um 09:30:53 Uhr (**Punkt 4**) veränderte sich die eingestellte Höhe am FCU innerhalb einer Sekunde von 38 000 ft auf 100 ft². Eine Sekunde später befand sich der Autopilot in der Betriebsart OPEN DES³ und Autothrust in THR IDLE. Das Flugzeug begann zu sinken und die Drehzahlen beider Triebwerke verringerten sich.

Um 09:33:12 Uhr (**Punkt 5**) änderte sich der Autopilot in der Betriebsart Speed Mode von Managed Mode auf Selected⁴ Mode. Eine Sekunde später war die eingestellte Zielgeschwindigkeit 308 kt während die Geschwindigkeit des Flugzeuges 273 kt betrug.

Um 09:35:03 Uhr (**Punkt 8**) erhöhte sich die eingestellte Geschwindigkeit wieder auf 350 kt⁵.

Um 09:40:41 Uhr (**Punkt 12**) wurde das akustische Warnsignal des GPWS « Terrain, Terrain, Pull Up, Pull Up » ausgelöst und blieb für den Rest des Fluges aktiv.

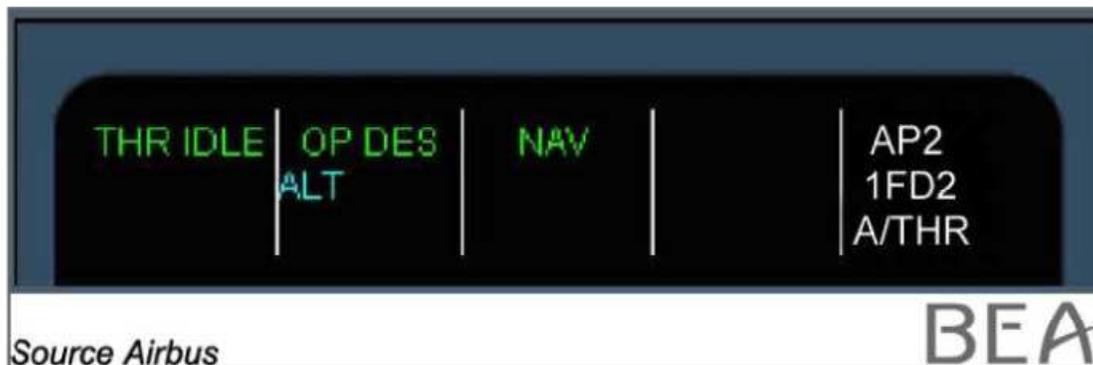
Um diesen Modus einzuschalten, muss der Pilot eine Höhe einstellen, die niedriger ist als die aktuelle und am Altitude-Selector-Knopf ziehen. Während des Sinkfluges war die Modusanzeige auf dem Flight Mode Annunciater (FMA) auf dem PFD ähnlich wie im Bild unten:

Der Autopilot im Airbus A320 ist ausgestattet mit einem Sinkflug Modus, der "OPEN DESCENT" genannt wird. Dieser Modus steuert die vertikale Komponente des Flugweges. Wenn dieser Modus aktiviert ist, steuert er die Längsneigung des Flugzeugs um eine bestimmte Zielgeschwindigkeit zu erreichen und zu halten, wobei Autothrust, sofern eingeschaltet, die Triebwerke in den Leerlauf regelt.

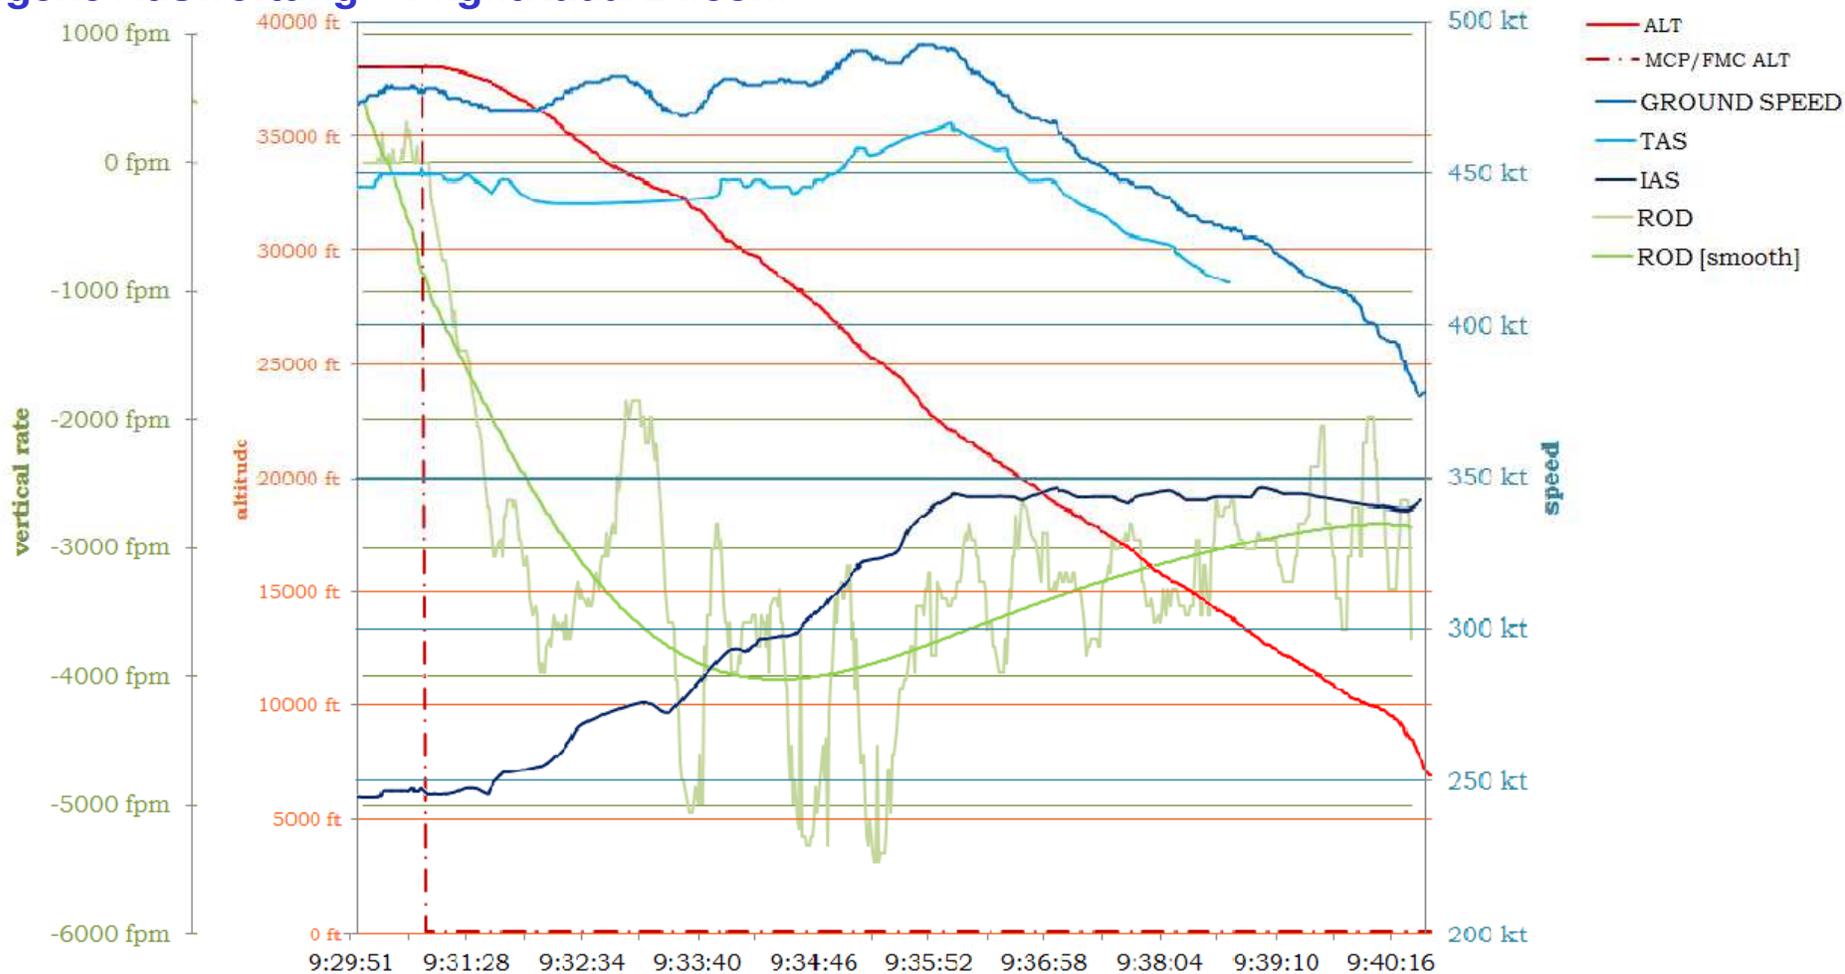
Eigene Auswertung – FlightRadar24.com

Germanwings Flight 9525

ADS-B/Mode-S Transponder Flight Data

Data Source: flightradar24.cc

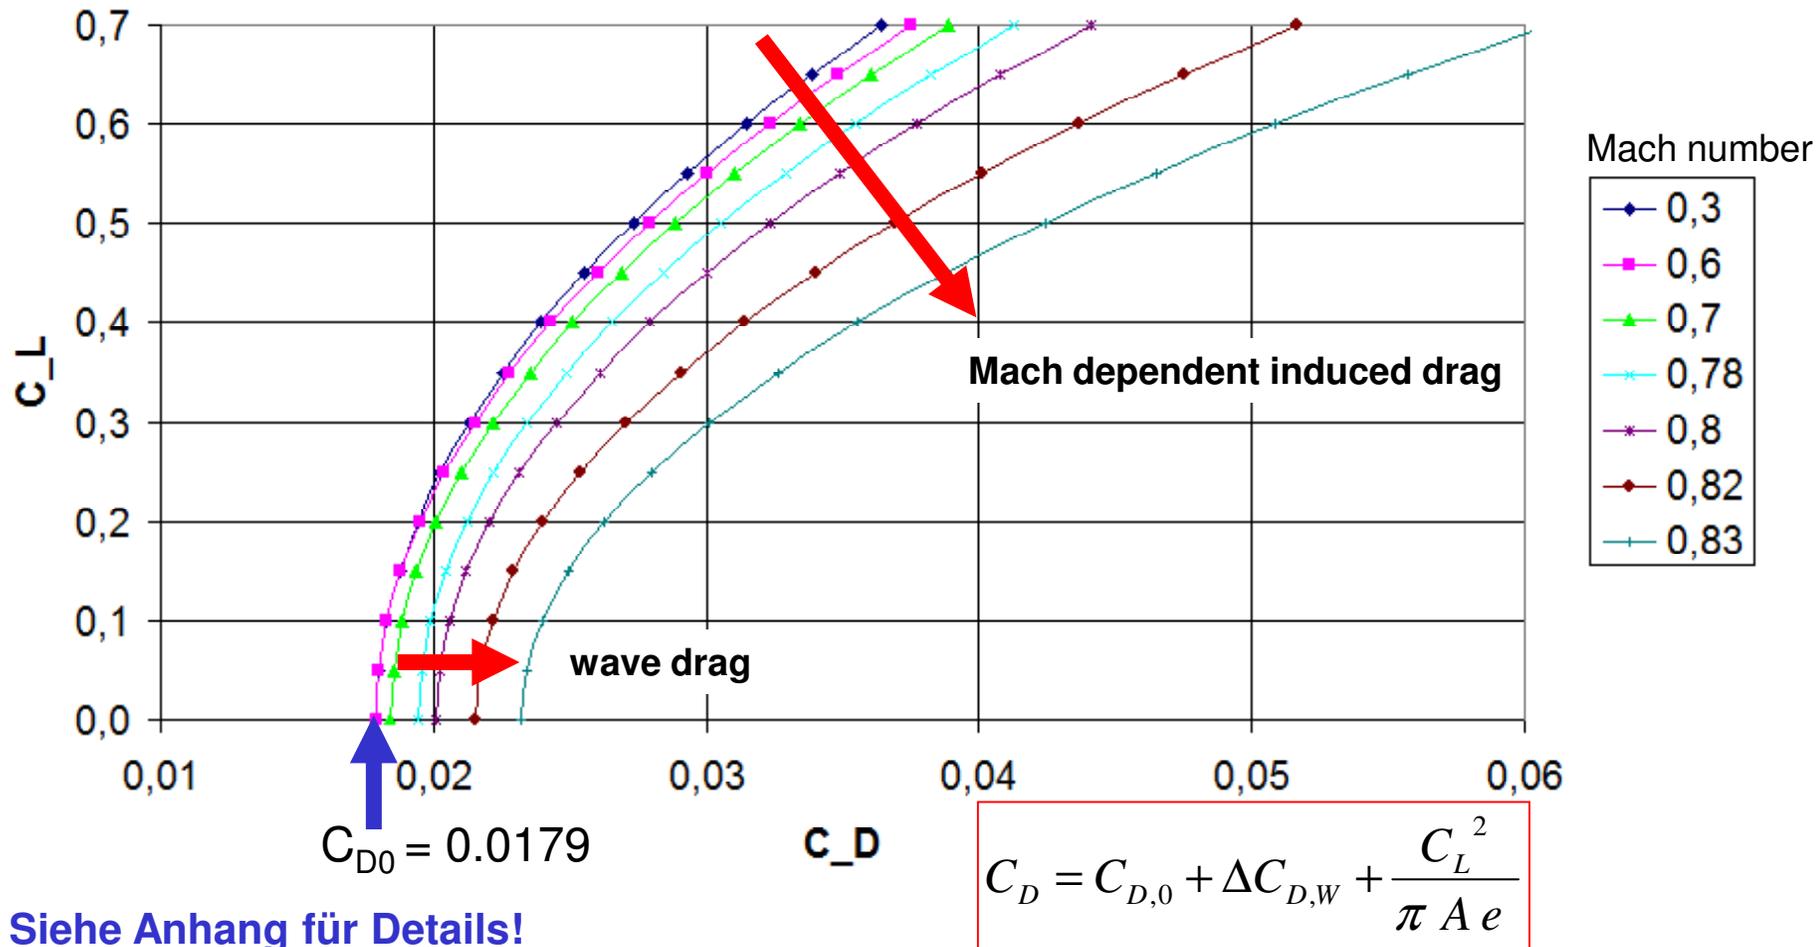
Eigene Analyse: Polare der A320

Drag Polar (Airbus A320, approximated, based on the following equations)

- **Zur Beurteilung des Sinkfluges muss die Gleitzahl (Auftrieb / Widerstand) herangezogen werden** – nicht allein die Sinkrate. Das Verhältnis Auftrieb / Widerstand läßt sich in der Polare des Flugzeuges visualisieren.

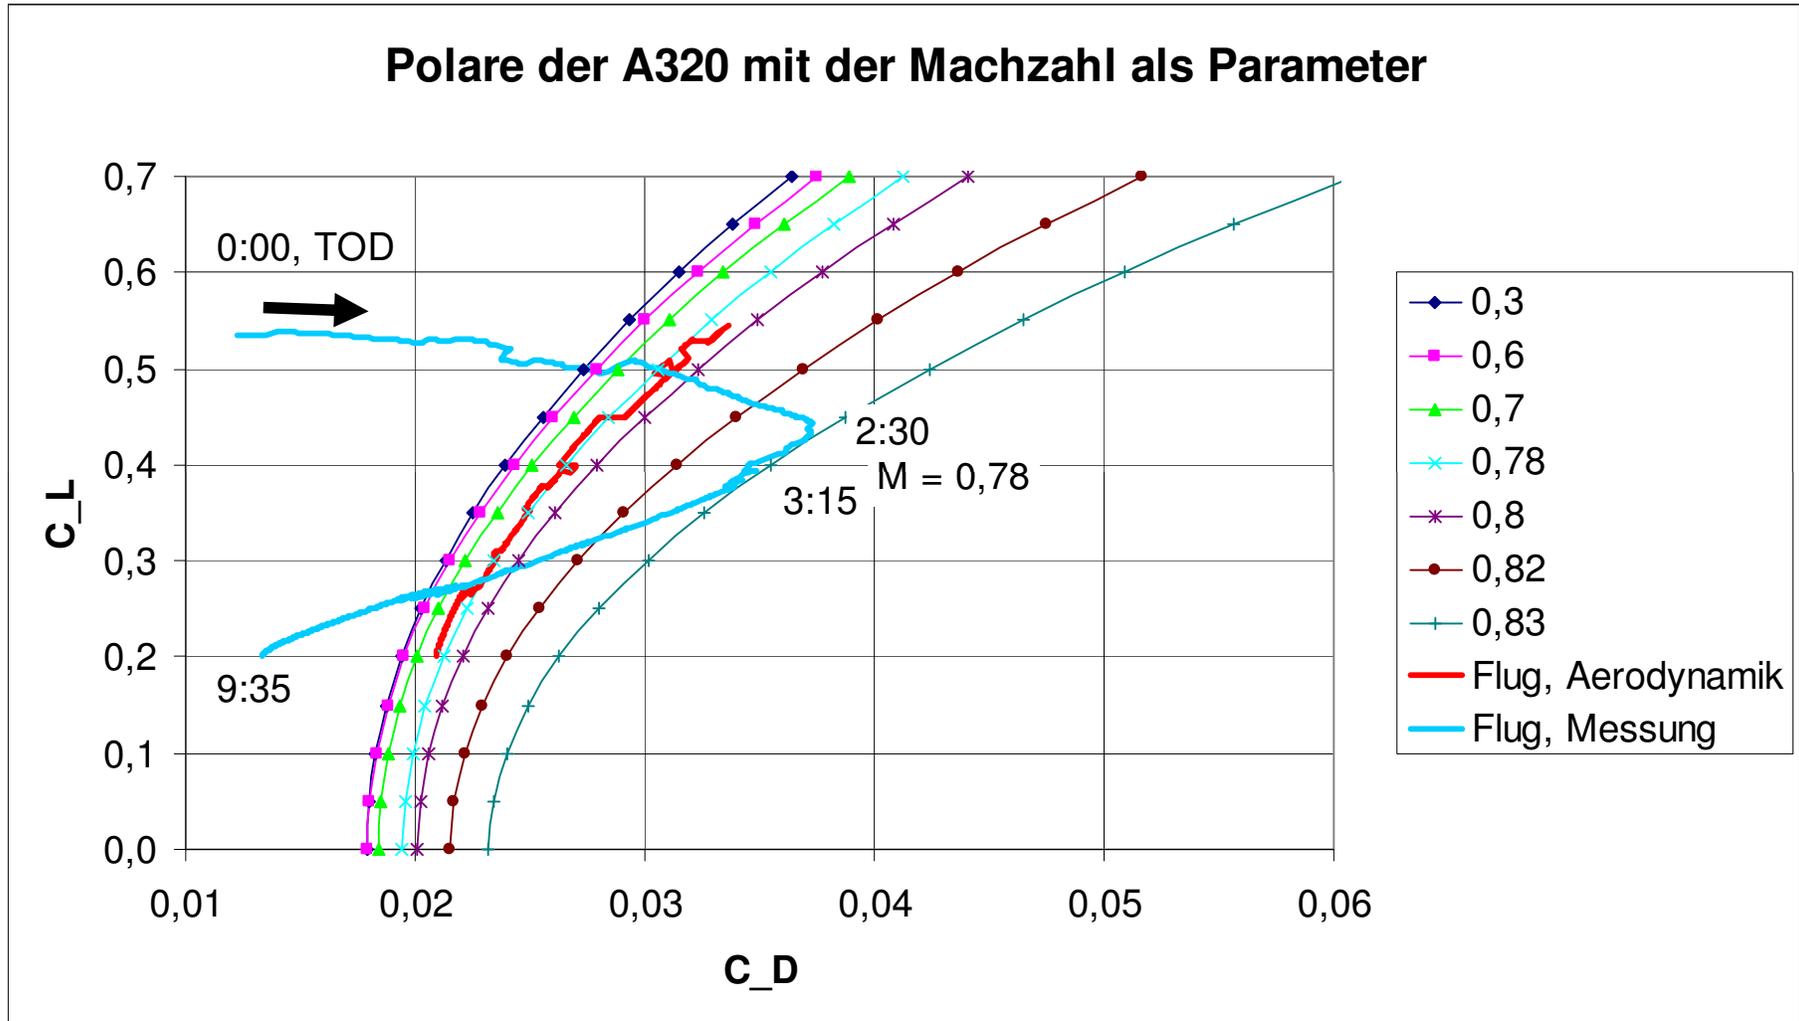
Polare der A320 mit der Machzahl als Parameter

- Erwartetes Verhalten (Aerodynamik, rote Linie): Aufgrund leicht variierender Machzahl im Sinkflug (zwischen 0,7 und 0,8) bewegt sich das Flugzeug während des Sinkfluges auf benachbarten Polaren.

- Gemessenes Verhalten (FlightRadar24.com, Flug ausgewertet, blaue Linie):
 - a) Das Flugzeug geht in den Sinkflug, die Triebwerke reduzieren ihren Schub mit Verzögerung. In der Polare erscheint das so, als wäre der Widerstand gering.

- b) Am Ende kommt das Flugzeug in Luftschichten mit weniger Rückenwind. Dies bedeutet aufgrund der Trägheit des Flugzeugs einen Energiegewinn. Auch das erscheint in der Polare so, als wäre der Widerstand gering.

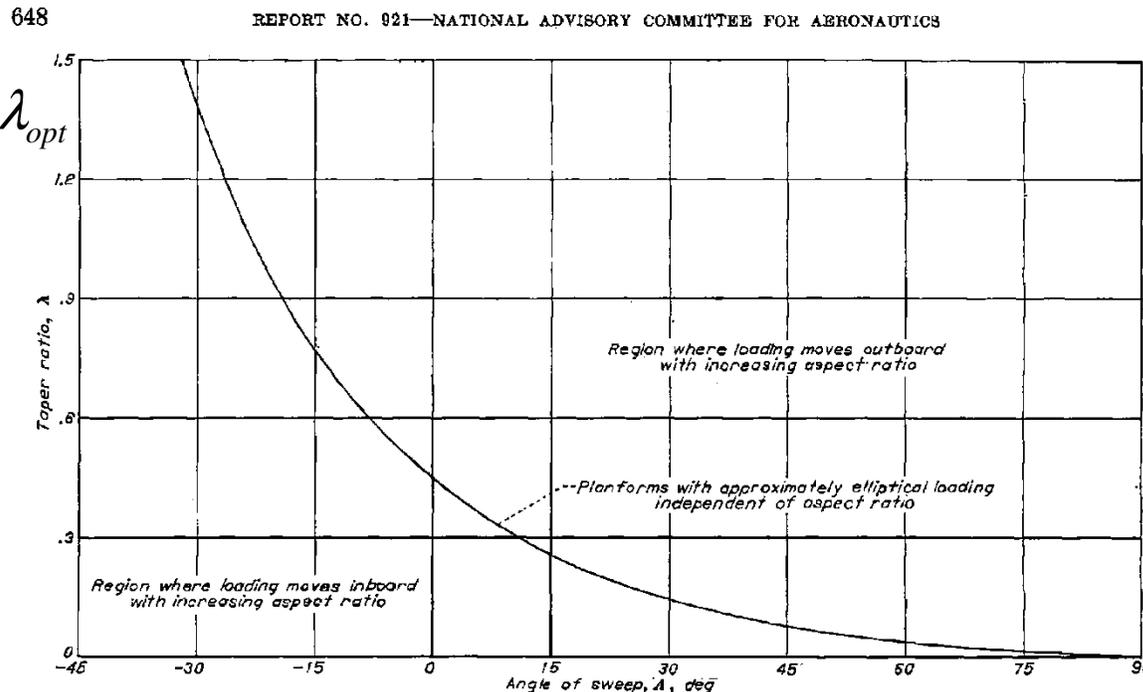
FIGURE 21.—Relation of taper ratio to sweep angle required for approximately elliptical loading.

$$\lambda_{opt} = 0.45 \cdot e^{-0.0375 \cdot \varphi_{25}}$$

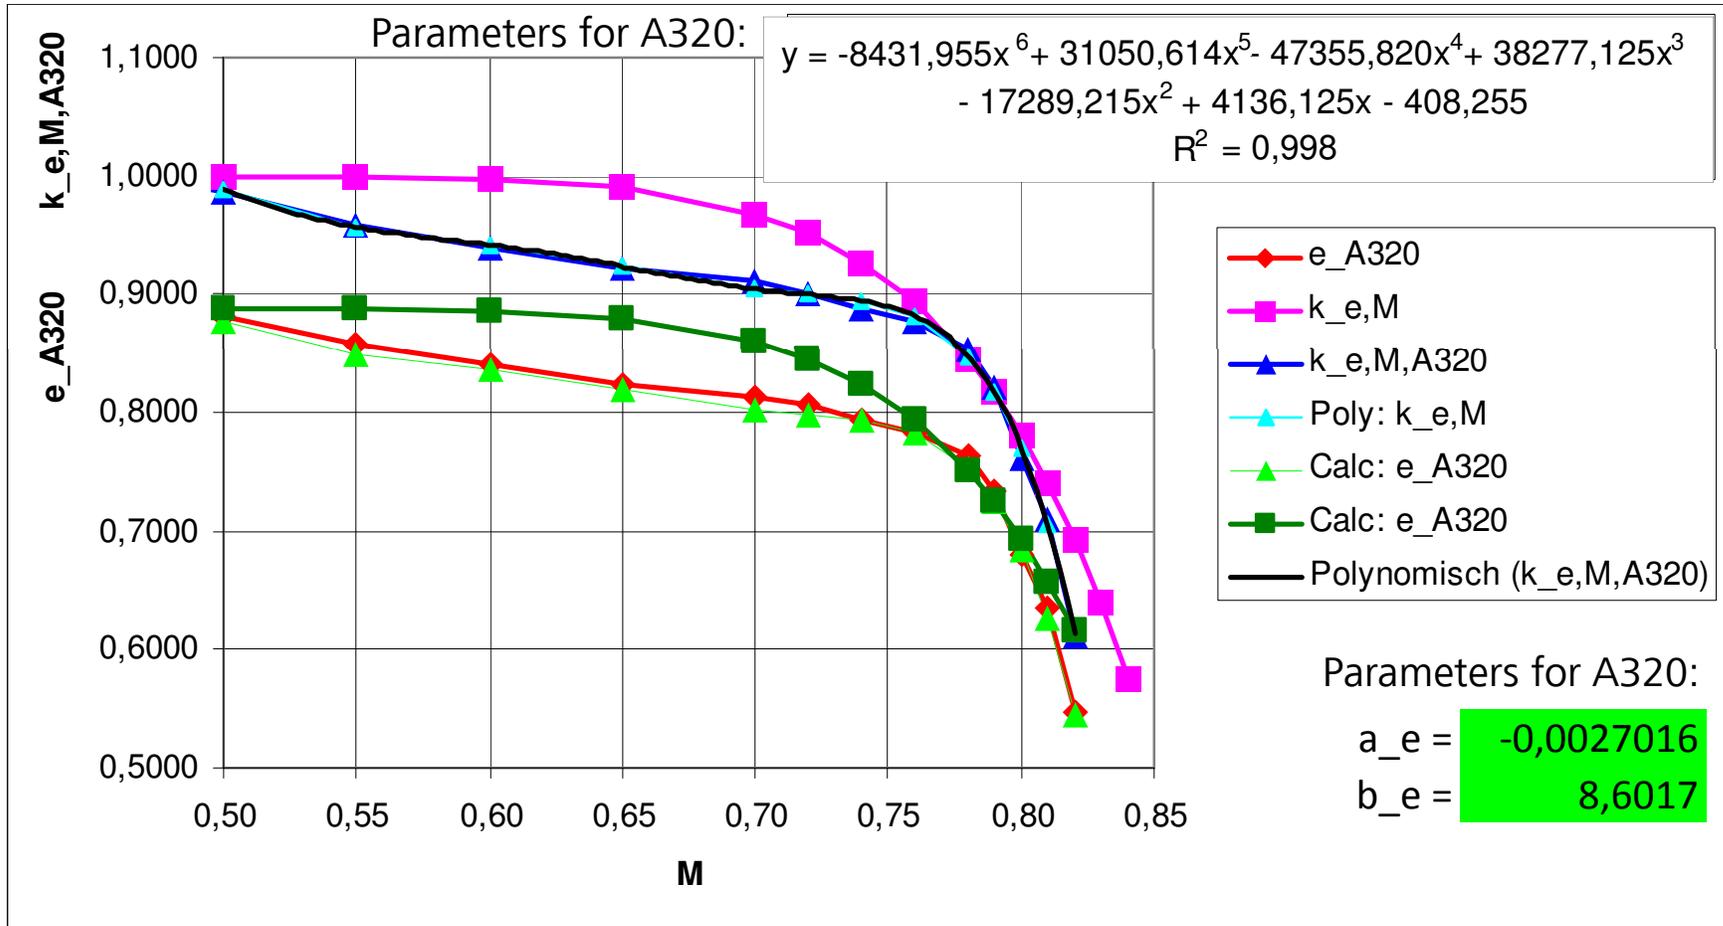
Mach Dependent Induced Drag (A320)

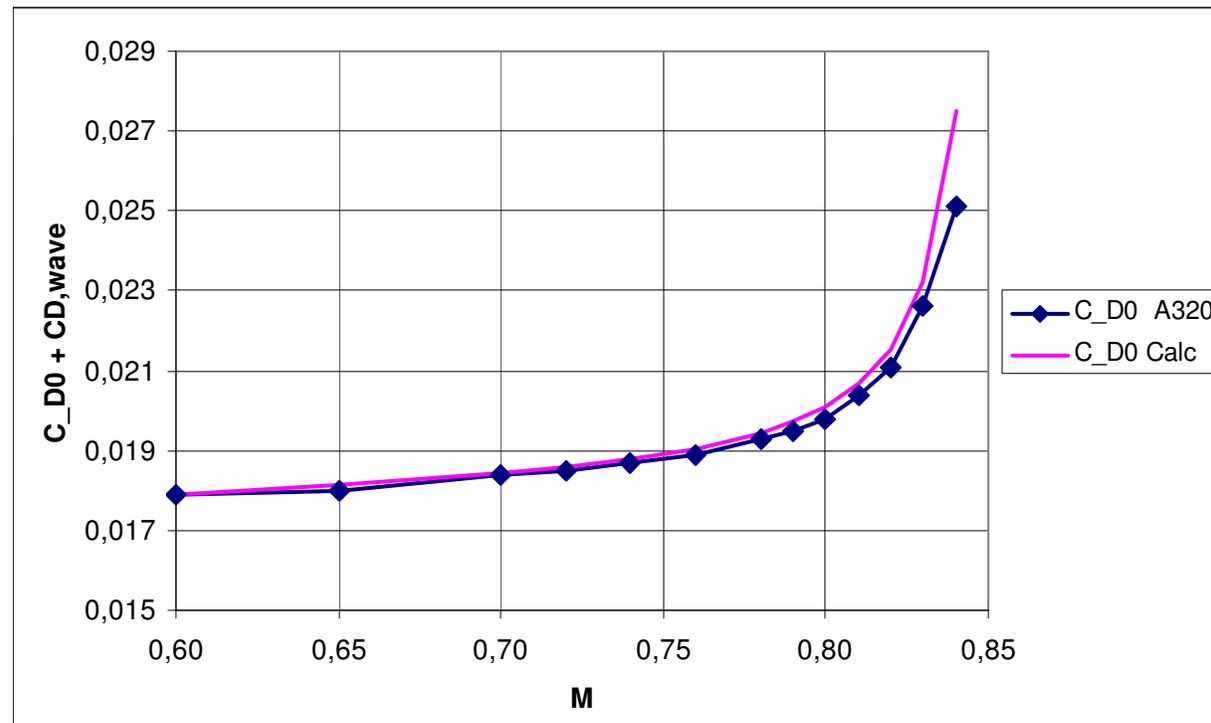
A320:

$C_{D0} = 0.0179$
