OPTISCHE DEFORMATIONSMESSUNG AM PROPELLER UND HUBSCHRAUBERROTOR IM FREIFLUG

F. Boden, A. Torres, B. Stasicki

Deutsches Zentrum für Luft und Raumfahrt e.V.

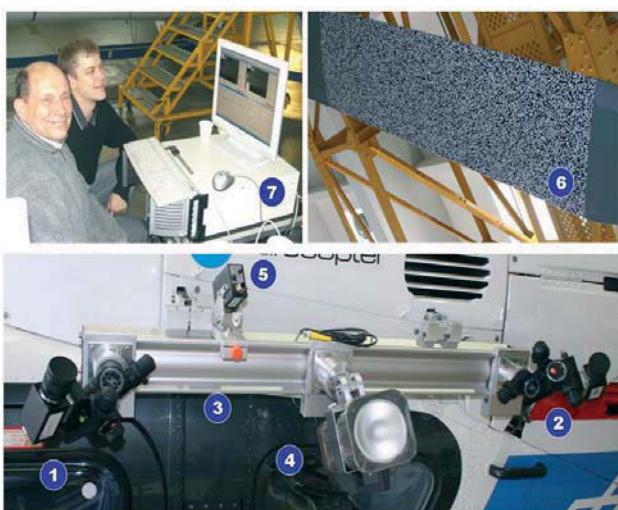
BILD 1: Messequipment zur Durchführung einer IPCT-Messung (Beispiel: Hubschrauberrotor; 1 - Kamera 1; 2 - Kamera 2; 3 - Grundträger; 4 - Blitzlampe; 5 - Reflexlichtschranke; 6 - unregelmäßiges Punktmuster auf Rotorblatt; 7 - Videostroboskop)

einem Hubschrauberrotorblatt zu sehen. Die beiden Kameras (Position 1 und 2 in BILD 1), sind auf einer sehr stabilen Basis (Position 3 in BILD 1) am Hubschrauber angebracht. Die Basis besteht aus einem massiven Grundträger mit robusten Getriebeneigern zur komfortablen Einstellung der Kamerablickrichtung. Der Blickwinkel der Kameras auf das Rotorblatt liegt im optimalen Fall bei ca. 40°, der Stereowinkel zwischen den Kameras bei ca. 30°.

Der rund 1000 x 300 mm² große und von beiden Kameras beobachtete Bereich auf dem Rotorblatt (Position 6 in BILD 1) ist mit einem zufälligen Punktmuster versehen. Die Steuerung der Kameras (synchrones Auslösen, Belichtungszeit, Verstärkung) sowie die Einstellung der gewünschten Phasenlage des Bildaufnahmepunktes im Bezug zum Messobjekt wird mit Hilfe eines am DLR entwickelten Messsystems - dem so genannten Videostroboskop (Position 7 in BILD 1) - durchgeführt. Das Videostroboskop [4] besteht aus einem PC mit eingebautem Framegrabber und integrierter Phasenschieberkarte [2] sowie einer speziellen Steuersoftware. Im Falle der Messungen am Hubschrauber wurde eine Reflexlichtschranke (Position 5 in BILD 1), welche auf einen Reflektorstreifen am Rotorkopf zielt, genutzt, um pro Umdrehung einen definierten Impuls (z.B. Rotornulldurchgang) zu erhalten. Dieser Impuls erlaubt es, mit dem Phasenschieber die Drehfrequenz des Rotors zu ermitteln, anschließend die Kameras zu einem definierten Phasenwinkel (z.B. 120° nach Passieren der Reflexmarke) auszulösen und damit eine phasenstarre Aufzeichnung des Rotorblattes zu ermöglichen. Der Phasenschieber arbeitet frequenzunabhängig. Dadurch wird die Lage des Objektes auf dem Bild von Drehzahländerungen nicht beeinflusst. Aufgrund der hohen Geschwindigkeit, mit welcher das Blatt das Messvolumen passiert, sind sehr kurze Bildintegrationszeiten (Belichtungszeiten) erforderlich (50 µs und weniger). Bei größeren Belichtungszeiten würde eine Bewegungsunschärfe auftreten, welche sich letztendlich negativ auf die Genauigkeit der Auswertung auswirkt.

Um bei den erforderlichen kurzen Verschlusszeiten noch genügende Belichtung zu gewährleisten, wird eine Blitzlampe (Position 4 in BILD 1) zum Aufhellen des Messbereiches verwendet. Diese Blitzlampe wird, wie auch die Kameras, vom Videostroboskop getriggert. BILD 2 zeigt eine Beispielaufnahme des vorbeieilenden Rotorblattes (Drehfrequenz des Hubschrauberrotors 6,6 Hz).

BILD 8 zeigt den Aufbau für den Bodentest. Der Hubschrauber wurde hierfür an den Boden gefesselt um ein Abheben zu verhindern und somit eine Messung ohne Flugfreigabe des Messsystems zu ermöglichen. Der Kameraträger, welcher in BILD 1 zu sehen ist, wurde an den Seilwindenfixpunkten des Hubschraubers befestigt. Das Videostroboskop, welches der Steuerung und Stromversorgung der Kameras, der Blitzlampe und der Reflex-

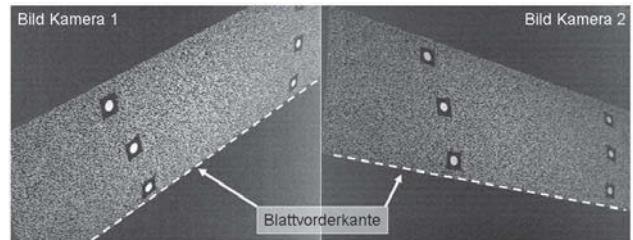
BILD 2: aufgenommene Bilder der Messkameras

Es ist zu sehen, dass die Bilder eine ausreichende Ausleuchtung besitzen aber keine Bewegungsunschärfe auftritt. Die aufgezeichneten Bilder werden im Anschluss an die Messung mit einer geeigneten IPCT-Software prozessiert, worüber sich die 3D-Oberfläche des untersuchten Objektes berechnen lässt.

In BILD 2 sind die phasenstarr aufgezeichneten Bilder beider Messkameras zu sehen. Sie weisen ausreichend Ausleuchtung und Schärfe auf. BILD 5 und BILD 11 zeigen Beispiele aus der IPCT-Auswertung der bei diesem Test aufgenommenen Stereobildpaare. Hierbei sind die er-

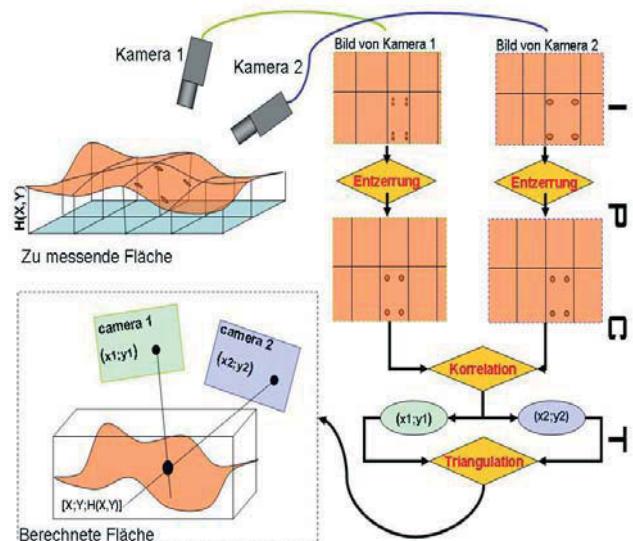
BILD 3: schematische Darstellung der 3D Image Pattern Correlation Technique

Die resultierenden Kamerabilder werden entzerrt und es erfolgt die Identifizierung ähnlicher Punkt musterbereiche in beiden Bildern mit Hilfe eines Korrelationsalgorithmen. Als Ergebnis liegen die Bildkoordinaten gleicher Punkt musterbereiche in Kamerabild 1 (x_1, y_1) und in Kamerabild 2 (x_2, y_2) vor. Bei bekannter innerer und äußerer Orientierung beider Kameras, lassen sich aus den ermittelten Bildkoordinaten über Zentralprojektion und Triangulation die 3D-Raumkoordinaten des identifizierten Punkt musterbereiches errechnen. Durch wiederholte Anwendung dieses Algorithmus auf alle Punkt musterbereiche lässt sich schließlich die komplette 3D-Oberfläche mit hoher Genauigkeit rekonstruieren.

Die „Image Pattern Correlation Technique“ dient der Messung der 3D-Geometrie und der 3D-Deformation von beliebigen Objekten. Die Messtechnik basiert auf der Anwendung photogrammetrischer Verfahren in Kombination mit Auswertealgorithmen der „Particle Image Velocimetry“ (PIV). BILD 3 zeigt schematisch die Funktionsweise der IPCT bei Verwendung eines Zweikamerasytems (Stereoordnung) zur Messbilderfassung. Im ersten Schritt wird die zu untersuchende Oberfläche (in der Abbildung als Höhenverteilung $H(X,Y)$ bezeichnet), welche mit einem zufälligen Punktemuster versehen ist, mit den Kameras aus zwei verschiedenen Blickrichtungen aufgezeichnet.

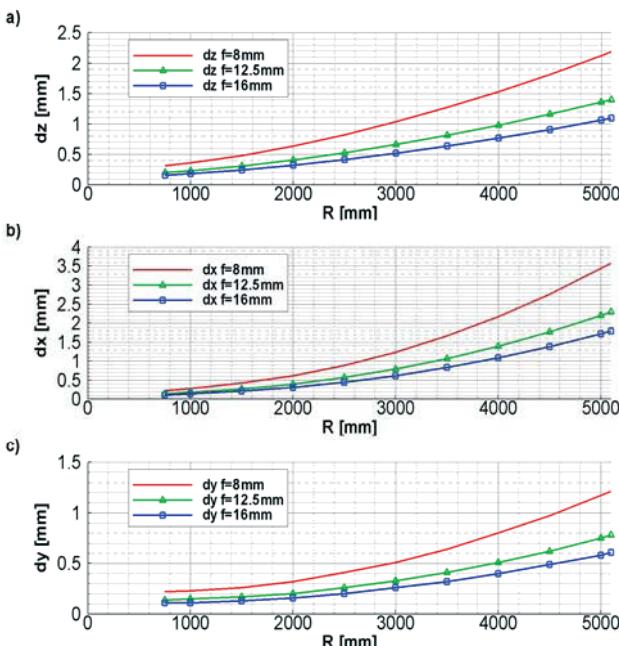
Die Genauigkeit des Messverfahrens liegt in der Größenordnung von 0,01 % des Beobachtungsgebietes (z.B.: 0,1 mm auf 1 m Messbereich). In BILD 4 ist eine Genauigkeitsabschätzung nach [8] für den Messaufbau in BILD 1 über dem Rotordurchmesser für verschiedene Brennweiten $f=8$ mm, $f=12,5$ mm und $f=16$ mm dargestellt. BILD 4 a) gibt die Genauigkeit in Z-Richtung dz , also senkrecht zum Rotorblatt in Ruhe an. BILD 4 b) und BILD 4 c) stellen die Genauigkeiten in Spannweitenrichtung dx und Sehnenrichtung dy dar. Es ist deutlich zu erkennen, dass die Genauigkeiten mit zunehmendem Abstand der Kamera zum Beobachtungsgebiet abnehmen (d.h. dz , dx und dy größer werden). Dies wird durch den flacher werdenden Blickwinkel verursacht. Weiterhin ist zu sehen, dass durch Verwenden einer größeren Kamerabrennweite die Genauigkeit verbessert werden kann. Hierbei ist jedoch zu berücksichtigen, dass sich mit steigender Brennweite die Größe des Messbereiches verkleinert. Im Falle der ersten Messungen am Hubschrauber wurden eine Kamerabrennweite von 12,5 mm und ein Messbereich von ca. 1 m, beginnend bei 2 m Rotorradius (R), ausgewählt, wodurch eine Genauigkeit der Rotorblatt durchbiegung (dz) von 0,3 mm bis 0,6 mm erreicht werden konnte.

BILD 4: Genauigkeitsabschätzung nach [8] für Installation am Hubschrauber wie BILD 1

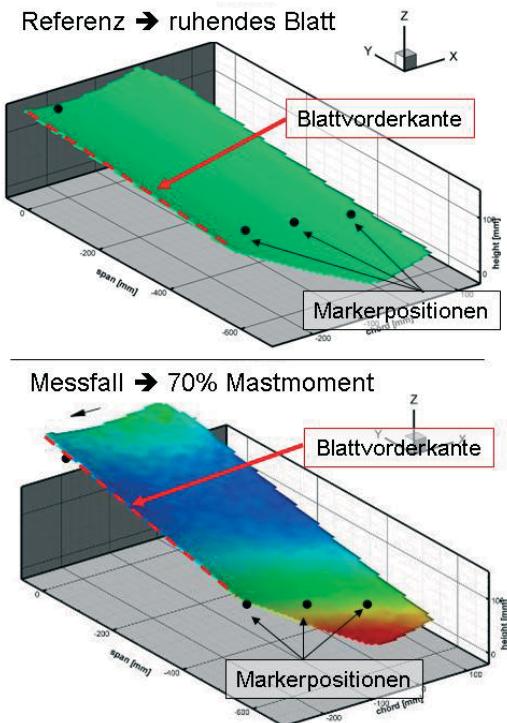
BILD 5: Beispielhafte IPCT-Auswertung unter Verwendung der Markerdetektion

Da der Korrelationsalgorithmus nur für relativ geringe Verschiebungen mit ausreichender Genauigkeit funktioniert und neben den lokalen Deformationen durchaus große Starrkörperbewegungen des beobachteten Bereiches¹ erfolgen können, wird neben der IPCT-Auswertung auch eine Markerdetektion durchgeführt. In BILD 2 sind deutlich 6 Punktmarker zu sehen, welche in beiden Kamerabildern detektiert werden und nach Berechnung ihrer 3D-Koordinaten als Stützpunkte für die IPCT-Fläche dienen. BILD 5 zeigt eine beispielhafte IPCT-Auswertung von Messbildern unter Verwendung der vorhandenen Marker. Die obere Fläche stellt die Unterseite des ruhenden Hauptrotorblattes dar und dient als Referenzfläche. Auf dieser Referenzfläche sind die Markerpositionen bekannt. Bei der Auswertung der weiteren Messbilder erfolgt zuerst die Detektion der Marker und die Berechnung deren neuer Lage im Raum. Anschließend wird die Referenzfläche so verschoben und gedreht, dass eine größtmögliche Übereinstimmung der Marker auftritt. Aus dieser Transformation lässt sich die Starrkörperbewegung berechnen. Ausgehend von der neuen Referenzfläche bestimmt die Software die deformierte Oberfläche und somit auch die lokale Verformung. In BILD 5 unten sind an der Oberfläche so-

wohl die Starkkörperbewegung des Blattes (höhere Blattspitzenposition), als auch die lokale Deformation (Farbkodierung) zu erkennen. Da die Markerdetektion erheblich schneller und einfacher funktioniert als die IPCT-Auswertung, kann sie auch verwendet werden um eine zeitnahe Aussage über den aktuellen tatsächlichen Blattanstellwinkel zu geben. Damit optische Messtechniken wie die IPCT mit hoher Genauigkeit angewendet werden können, sind Messbilder mit ausreichend guter Qualität erforderlich. Um diese zu erhalten sind die Randbedingungen der Messumgebung und die Beschaffenheit des Messobjektes selbst maßgeblich beteiligt. Im Folgenden werden einige der Randbedingungen im Flugversuch kurz beschrieben.

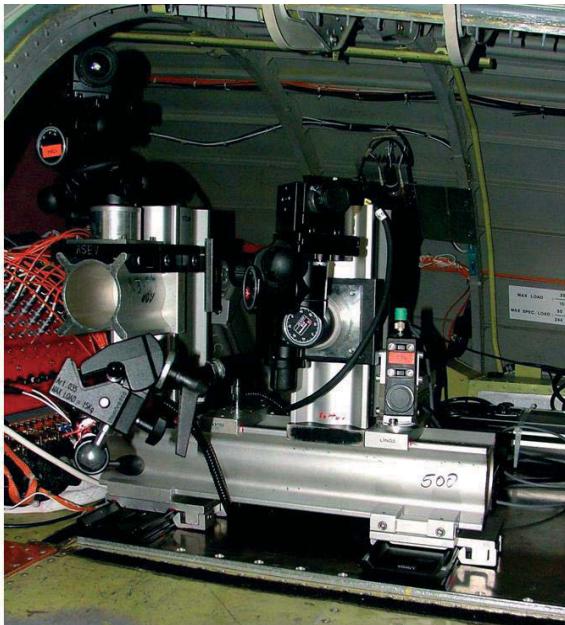
BILD 6: Kamerabefestigung in der Piaggio P 180

Um derartige Kamerabewegungen zu verhindern, oder zumindest in einem Minimalbereich zu halten, sollten sehr steif ausgeführte Kamerabefestigungen verwendet werden. Die freien Hebelarme sind dabei möglichst gering zu halten. BILD 6 zeigt ein Beispiel für eine geeignete Kamerabefestigung. Hierbei wurde aus massiven Aluminium Strangpressprofilen ein Grundrahmen gefertigt, welcher die verwendeten kleinen und leichten Kameras (Gewicht ca. 300 g) fest in der gewünschten Position hält. Lassen sich die Kamerabewegungen auf diese Weise nicht gänzlich unterbinden, so liefert die Markerdetektion eine weitere Möglichkeit zur Korrektur dieser Bewegung. Die Idee dabei ist die Verwendung der Marker auf steifen Bereichen der Objektoberfläche zur Rekalibrierung der Kameras und zum Ermitteln der Starrkörperbewegung. Das Verfahren wurde von [5] eingehend untersucht und von der Fa. La-Vision in Software umgesetzt.

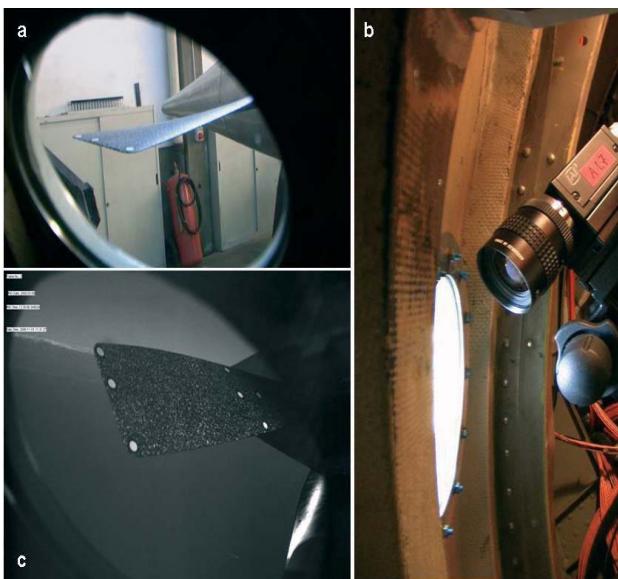
Aufgrund der geometrischen Bedingungen am Fluggerät treten zumeist sehr flache Blickwinkel zwischen Kamera und Messobjekt, sowie kleine Stereowinkel zwischen den beiden Kameras auf. Des Weiteren ist der Schwenkbereich der Kamera aufgrund der kleinen Fenster stark eingeschränkt. BILD 7 zeigt beispielhaft die Sichtbedingungen auf den P180 Propeller. Oftmals sind auch verdeckende Bauteile oder die starke Krümmung der Oberflächen begrenzende Faktoren. Stereowinkel von weniger als 15° sind oftmals der Fall. Die kleinen Blickwinkel gehen oft mit großen Beobachtungsabständen einher und resultieren in Genauigkeitseinbußen. Damit bei den großen Abständen das Muster gut genug aufgelöst werden kann sind oft hohe Brennweiten erforderlich, welche zumeist einen geringen Tiefenschärfebereich besitzen. Um diesem Problem entgegenzuwirken, können zum einen spezielle Muster mit verschiedenen Punktgrößen [7] oder Kameras mit höherer Auflösung verwendet werden. Nach Möglichkeit bietet auch ein Verlagern der Kamerapositionen Potential zur Verbesserung der Sicht.

BILD 7 Kamerasichtbedingungen (a - Blick aus dem Gepäckfach; b - Kamera im Gepäckfach; c - Kamerabild im Flug)

Für den Test an der Piaggio P180 wurden die Kameras im Gepäckfach, welches sich direkt neben dem Propeller befindet und nicht in der Kabine, montiert. Die Gepäckfachtür wurde anschließend mit Fenstern versehen.

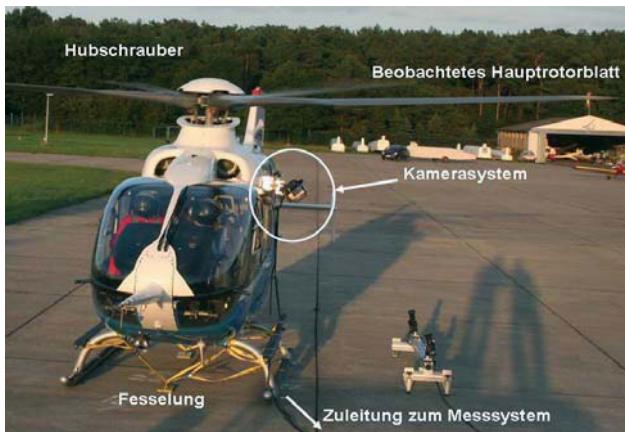
BILD 8: Bodentest zur IPCT-Messung der Rotordeformation am Hubschrauber

lichtschranke diente, war außerhalb des Hubschraubers untergebracht und elektrisch vom Hubschraubersystem getrennt. Die bei dieser Messung zu bewältigenden Probleme lagen einerseits in der Zugänglichkeit des Messbereiches in 3 m Höhe, andererseits in der hohen Geschwindigkeit, mit der das Rotorblatt vorbeieilte.

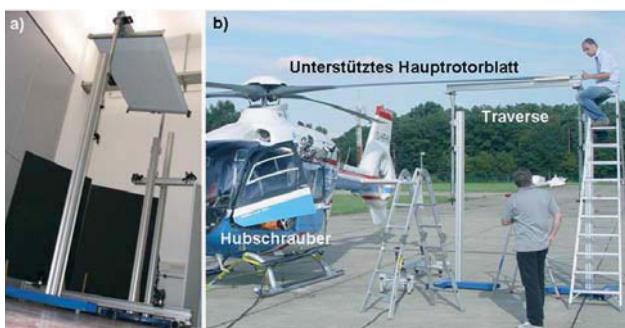
BILD 9 zeigt die verwendete Traverse, welche zum einen der Positionierung einer Kalibrierplatte in Höhe des Messbereiches von 3 m und zum anderen der Auflage des Rotorblattes zur Referenzmessung diente. In BILD 10 sind jeweils ein Kalibrierbildpaar und ein Referenzbildpaar zu sehen. Die Kalibrierung der Kameras erfolgt bei der vom DLR angewandten IPCT-Auswertung mittels eines regelmäßigen Punktegitters, welches in verschiedenen Lagen im zu kalibrierenden Raum aufgenommen wird. Für das Bestimmen der Referenzoberfläche sollte das zu untersuchende Objekt möglichst spannungsfrei sein. Deshalb wurde das Rotorblatt für die Referenzaufnahme auf die Traverse aufgelegt. Da die Kameras nach oben gerichtet und somit dem Sonnenlicht ausgesetzt sind, waren auch für die Aufnahmen am ruhenden Rotor sehr kurze Belichtungszeiten (10 µs) und die Blitzlampe erforderlich.

BILD 9: Halterung für Kalibrierung und Referenzmessung (a - Traverse mit Kalibrierplatte, b - Traverse zur Referenzmessung)

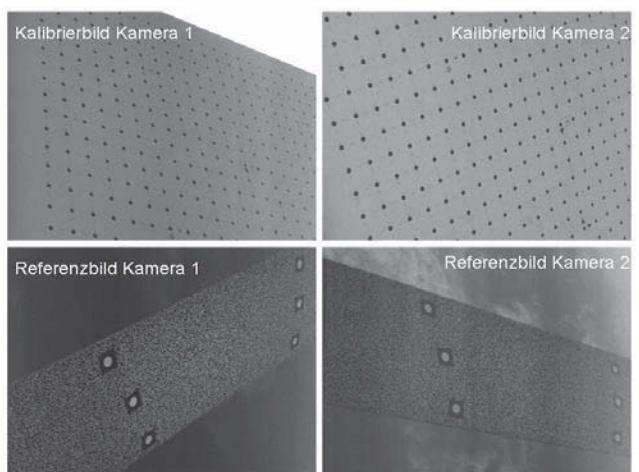
BILD 10: Kalibrieraufnahmen und Referenzbilder

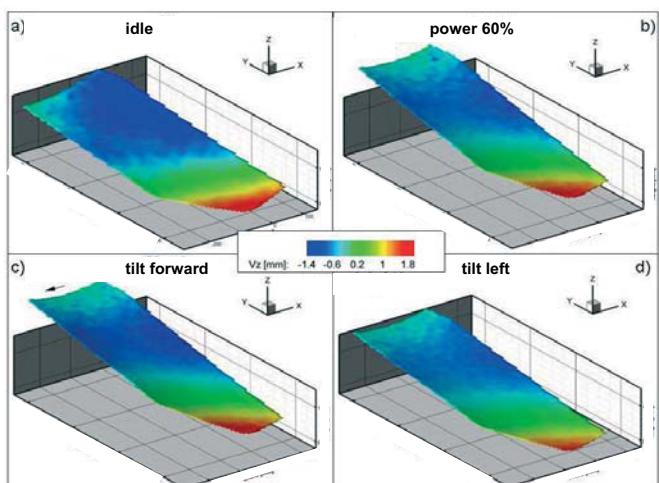
mittelten 3D-Oberflächen des Blattes bei unterschiedlichen Belastungsfällen dargestellt. Das Blatt, dessen Spannweitenrichtung der y-Achse entspricht, passiert den Messbereich in Richtung der negativen x-Achse. Es ist deutlich die unterschiedliche Auslenkung des Blattes bei unterschiedlichen Blattlasten (Nullschub; 60 % Schub, Nicken und Rollen) zu erkennen. Der varierende Anstellwinkel des Blattes ist ebenfalls zu sehen. Aus den berechneten Flächen lassen sich durch Vergleich mit der Referenzfläche (siehe BILD 5) und der Auswertung der Markerpositionen die lokalen Verschiebungen bestimmen und somit die lokalen Spannungen ableiten. Sowohl die Profilform, als auch das Verhalten des Rotorblattes passend sehr gut mit der Realität überein. Der Vorversuch, welcher zunächst einmal dazu dienen sollte, die erreichbare Bildqualität und die Funktionalität der Triggerung zu testen, hat gezeigt, dass die IPCT auch unter schwierigen Bedingungen (Vibrationen, schwierige Lichtverhältnisse, hohe Geschwindigkeiten) robust funktioniert und gute Ergebnisse liefern kann.

BILD 11: Ausgewertete Flächen des Bodentests mit EC-135 ACT/FHS → a - Nullschub, b - 60 % Leistung, c - Neigen der Rotorebene nach vorn, d - Neigen der Rotorebene nach links (Blattradiusbereich 1600 mm bis 2200 mm, Rotationsrichtung nach links, Spannweitenrichtung = +y, Profilsehne 300 mm in -x-Richtung, Fläche = Profilunter-seite, Vz = z-Durchbiegung relativ zur Referenzfläche (BILD 5))

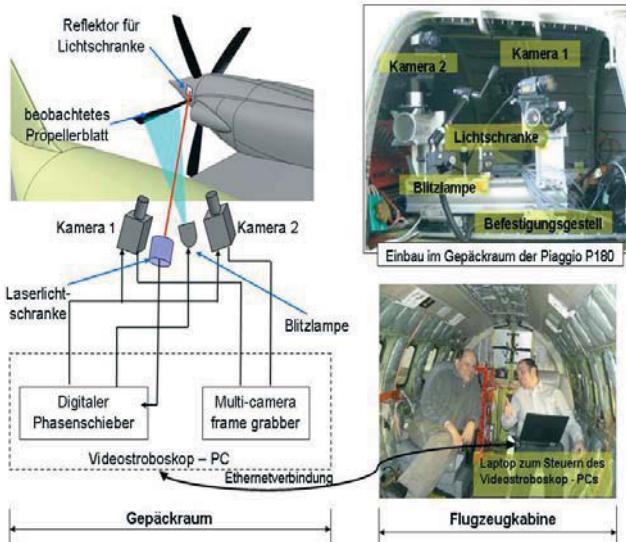
Eine weitere Messaufgabe, welche im Rahmen eines Flugversuches im November 2008 erfüllt wurde, war die Ermittlung der Propellerdeformation und die Messung des tatsächlichen Anstellwinkels der Propellerblätter im Freiflug mittels QVT und IPCT an der Piaggio P180. Der Messaufbau (BILD 12) ist ähnlich der Rotordeformationsmessung am Hubschrauber. Der Kameraträger, welcher auch in BILD 6 zu sehen ist, wird dabei im Gepäckraum des Flugzeuges untergebracht. Die Kameras schauen durch spezielle Fenster in der Gepäckraumklappe auf den Propeller, welcher bei 2000 U/min phasenstarr aufgezeichnet wird.

BILD 12: schematischer Aufbau des in der Piaggio P 180 integrierten Systems zur Propellerdeformationsmessung

Zur Synchronisierung der Bildaufnahme mit dem rotierenden Propeller diente die schon am Hubschrauber eingesetzte Reflexlichtschranke, welche auf einen am Spinner angebrachten Reflektor zielte. Der genaue Zeitpunkt der Bildnahme wurde über den aus der Kabine via „remote Desktop“ ferngesteuerten Phasenschieber eingestellt.

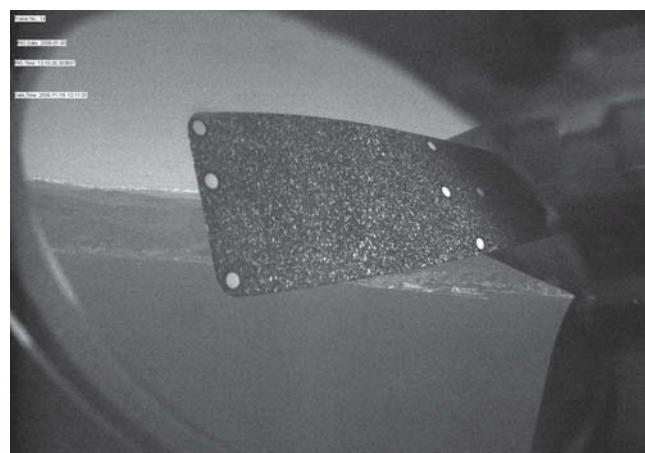
BILD 13 zeigt eine Aufnahme, welche während des ersten Flugversuches entstanden ist. Die Triggerung mit der Reflexlichtschranke ermöglichte es, die Position des gemusterten Propellerblattes im Sichtbereich der Kameras einzufrieren. Dieser Bereich entspricht der Blattposition kurz nach Passieren des Heißgasstrahls der Turbine. Bedingt durch die auftretenden Relativbewegungen zwischen Triebwerk und Rumpf kam es bei bestimmten Manövern zur Bewegung des Reflektors aus dem Laserstrahl und somit zu kurzfristigen Schwankungen der Triggerung. Diese zeigte sich darin, dass die Synchronisierung zwischen Propellerblatt und Bildnahme verloren ging und das Blatt sich im Bildbereich bewegte. Durch eine Aufnahme von längeren Bildsequenzen während der Manöver konnte sichergestellt werden, dass sich das zu messende Blatt mindestens einmal in der richtigen Position befand. Aufgrund der steifen Befestigung der Kameras untereinander konnte eine Dekalibrierung ausgeschlossen werden.

BILD 13: Messaufnahme vom Propeller im Flug

Nicht zu unterbindende verbleibende Bewegungen und die durch die Triggerprobleme auftretende Positionsänderung des Blattes wurden durch Marker, welche im Bild deutlich zu erkennen sind, weitestgehend ausgeglichen.

In der Darstellung lässt sich außerdem erkennen, dass die homogene Ausleuchtung des Messfeldes schwierig ist. Für diesen Versuch wurde das Licht der Blitzlampe über einen direkt hinter dem Fenster angeordneten Lichtleiter auf das Blatt gerichtet. Aufgrund des limitierten Öffnungswinkels des Lichtleiters und des kleinen Blickfensters konnte das Blatt nicht komplett ausgeleuchtet werden. Beim Ausfall der Blitzlampe in großer Höhe (das Gepäckfach war unbedruckt) zeigte sich, dass das Sonnenlicht durch geeignete Flugmanöver zur Beleuchtung des Propellerblattes genutzt werden kann. Bei den eingestellten kurzen Belichtungszeiten der Kameras trat dabei trotz Dauerbeleuchtung keine wesentliche Minderung der Bildqualität auf.

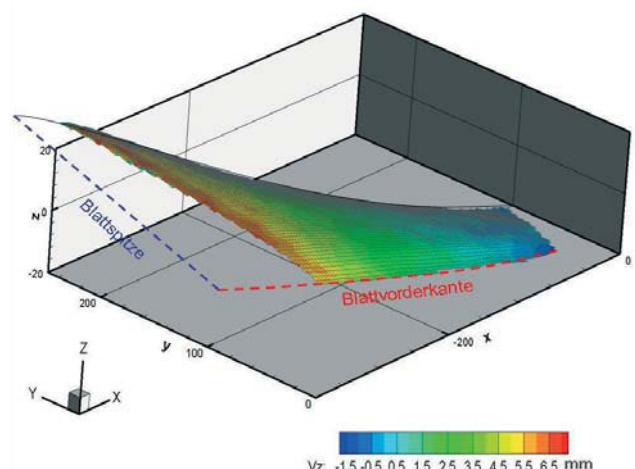
Zum Zeitpunkt der Erstellung dieses Artikels war die Auswertung der aufgezeichneten Messbilder noch nicht abgeschlossen, deshalb ist in BILD 14 nur eine erste ausgewertete Oberfläche dargestellt. Die Fläche stellt die Blattform im Steigflug dar. Da die zweite Kamera nicht auf die Blattspitze eingestellt werden konnte, endet die Fläche schon kurz vor der Blattspitze.

BILD 14: Erstes Vorgeben der Auswertung der Propellerdeformationsmessung

Es ist deutlich die Durchbiegung des Blattes in Z-Richtung, welche in etwa der Flugrichtung entspricht, zu erkennen. Außerdem ist die konstruktionsbedingte starke Verwindung des Blattes zu sehen. Aus dieser Vorauswertung lässt sich auf eine gute Auswertbarkeit und eine Anwendbarkeit der IPCT auf diese Messaufgabe schließen.
