BRANDSCHUTZ UND BRANDBEKÄMPFUNG IM FLUGZEUG

– VERGANGENHEIT / GEGENWART / ZUKUNFT –

K. Kallergis / R. Beuermann
Airbus
Bremen, D-28199
Deutschland

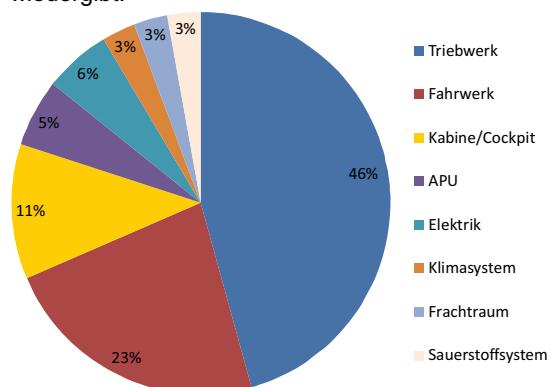
BILD 1. Brandvorkommnisse nach Entstehungsort, zivil

Das Auftreten von Bränden im Flugzeug ist dabei stetig rückläufig, werden die in Kriegszeiten durch Beschuss hervorgerufenen Brände ausgeklammert. In den Jahren 1987 bis 2004 nahm das Vorkommnis „Feuer an Bord“ hinter „Controlled Flight Into Terrain“, „Verlust der Flugsteuerung“ und „Systemversagen“ noch den vierten Platz in der ICAO Statistik für die Ursache schwerer Zwischenfälle ein [2]. Neuere Daten belegen, dass Brände an Bord von Flugzeugen heute nur noch eine untergeordnete Rolle spielen [3]. Dies zeigt, wie sehr die Weiterentwicklungen sowohl im passiven als auch im aktiven Brandschutz die Sicherheit des Flugzeugs und der Passagiere angehoben haben. Nichtsdestotrotz ist ein Brand an Bord eines Flugzeugs aufgrund der begrenzten Mittel zur Brandbekämpfung und der notwendigen Zeit bis zum Erreichen eines sicheren Landeorts ein Szenario, welches mit allen notwendigen Anstrengungen ausgeschlossen werden muss. Was die Räume im Flugzeug angeht, in denen Brände entstehen, so ist festzustellen, dass die Mehrheit aller Brandvorkommnisse in die Kategorie Triebwerksbrand fällt, wogegen etwa Brände im Frachtraum selten auftreten. In Bild 1 ist eine Statistik aufgetragen, die die Entstehungsorte von Bränden im Flugzeug für den zivilen Bereich [4] wiedergibt.

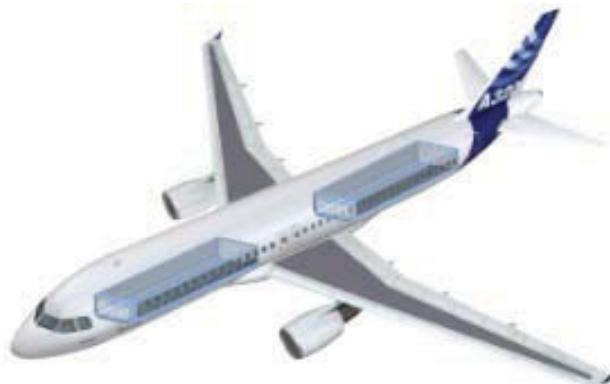
Moderne Passagierflugzeuge besitzen in der Regel zwei Frachträume im Unterflurbereich, die durch den Flügelkasten voneinander getrennt sind. Der hintere Teil des hinteren Frachtraums ist häufig losem oder „last minute“ Gepäck vorbehalten und wird „Bulk Compartment“ genannt, siehe Bild 2. Eine feste Trennwand zum hinteren Frachtraum existiert dabei üblicherweise nicht.

BILD 2. Lage der Frachträume im Passagierflugzeug

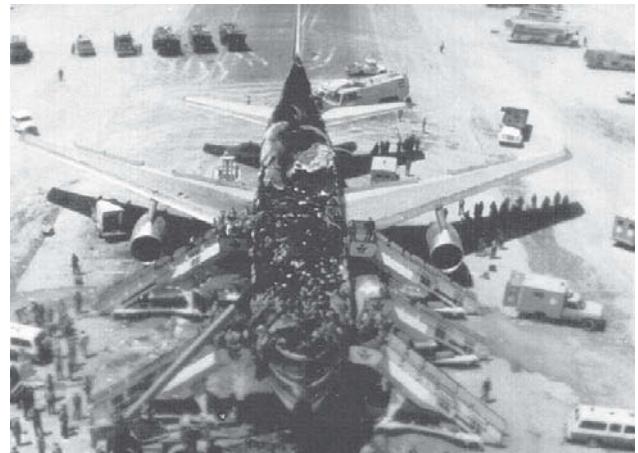
Ausbrennen derselben, siehe Bild 3. Alle 301 Insassen des Flugzeugs verloren bei diesem Brand ihr Leben. Sie waren vermutlich lange vor Eintreffen der Rettungsmannschaft tot.

BILD 3. Unfall der Saudi Arabian Airlines, Riad, 1980

Der bislang schwerste Brand im Frachtraum eines Flugzeugs war der Ausbruch eines Feuers im „Bulk Compartment“ einer Lockheed L-1011 der Saudi Arabian Airlines kurz nach dem Start in Riad, Saudi Arabien, am 19. August 1980, [5]. Die Frachträume dieses Flugzeugs waren mit Brandmeldern ausgestattet, jedoch nicht mit einem Unterdrückungssystem (Klasse „D“ Frachtraum, siehe Kap. 2.2). Sieben Minuten nach der erfolgten Brandmeldung ins Cockpit gelangten Rauchgase aus dem Frachtraum in die Kabine und Panik setzte ein. Zehn Minuten nach Ausbruch des Brandes kam es zum Durchbrand aus dem Frachtraum in den hinteren Teil der Passagierkabine sowie zu Problemen mit der Drosselung von Triebwerk Nr. 2 (unterhalb des Leitwerks). Einundzwanzig Minuten nach Ausbruch des Feuers und nach Abschaltung des Triebwerks Nr. 2 gelang es der Crew, das Flugzeug sicher wieder in Riad zu landen. Anschließend rollte das Flugzeug minutenlang auf „Runway“ und „Taxiway“. Eine Evakuierung fand nicht statt. Es ist davon auszugehen, dass durch die sich in der Kabine ausbreitenden Rauchgase und/oder infolge Sauerstoffmangels Passagiere und Crew zu diesem Zeitpunkt handlungsunfähig (narkotisiert) oder bereits tot waren. Es dauerte nach der Landung fast dreißig Minuten, bis es der Rettungsmannschaft gelang, eine der Kabinentüren zu öffnen. Infolge der Sauerstoffzufuhr durch das Öffnen der Tür kam es kurz darauf zum Durchzünden noch unverbrannter Rauchgase in der Kabine und zum

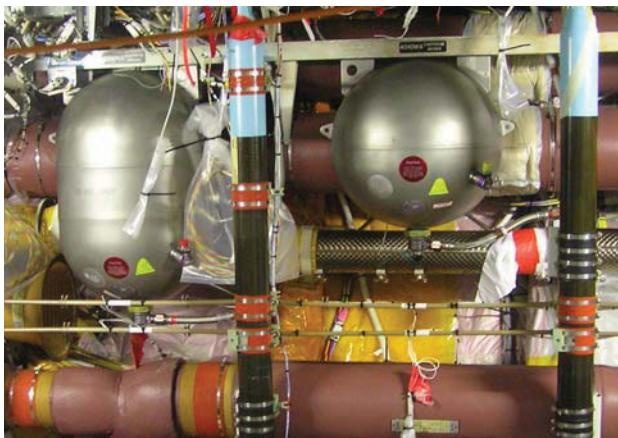
In Bild 6 ist die Frachtraum Brandunterdrückungsanlage eines modernen Passagierflugzeugs dargestellt. Sie unterdrückt Frachtraumbrände über eine Zeit von vier Stunden, indem nach der Aktivierung schlagartig eine lösichfähige Konzentration von Halon 1301 (5 Vol.%) aufgebaut wird (linker Feuerlöschbehälter). Über einen sekundären Halonbehälter (rechts im Bild) und ein System zur Volumenstrombegrenzung wird anschließend so viel Löschmittel in den Frachtraum geleitet, dass die unvermeidliche Leckage und damit der Verlust an Löschmittel ausgeglichen und die zur Langzeitunterdrückung des Brandes notwendige Halonkonzentration (3 Vol.%) bis zur Landung aufrecht erhalten wird.

BILD 6. Brandunterdrückungsanlage für den Frachtraum

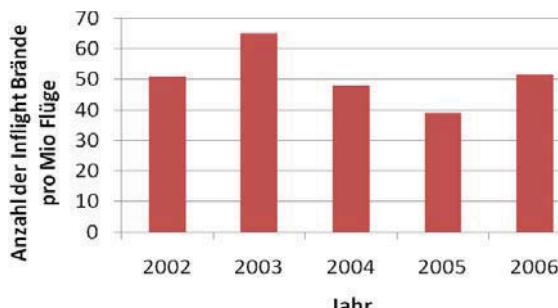
Brände in der Kabine von modernen Passagierflugzeugen können vielfältig sein und lassen sich in eine Reihe von Kategorien einteilen. In Bild 7 werden die relativen Häufigkeiten von relevanten Kabinenbränden für im Vereinigten Königreich zugelassene Flugzeuge über die Jahre 2002 bis 2006 wiedergegeben [11].

BILD 7. Anzahl der Inflight Brände im U.K. 2002-2006

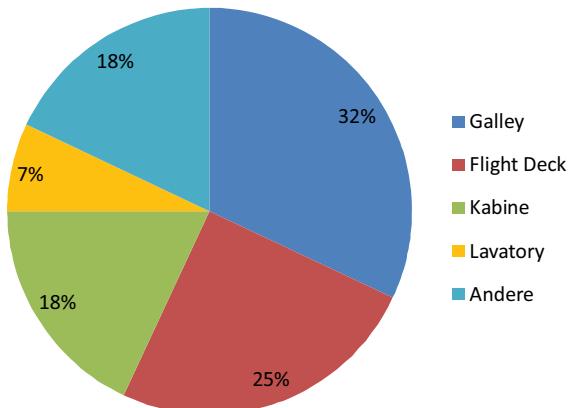
Die Aufteilung dieser Brände auf die Brandentstehungsorte wird in Bild 8 dargestellt.

BILD 8. Brandentstehungsorte in der Kabine 2002-2006

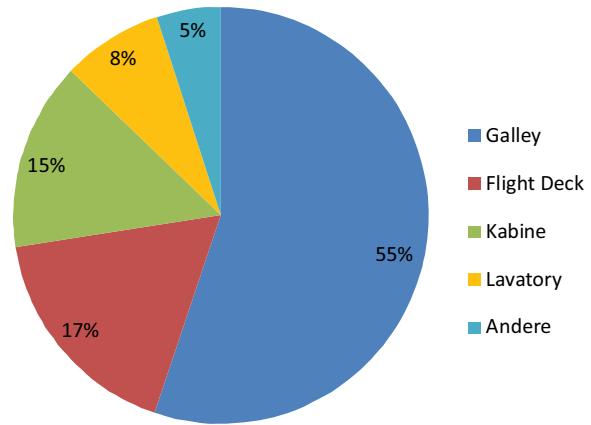
Zur Bewertung der Entwicklung ist in Bild 9 eine ältere Statistik (1976-1981) anhand von Daten der U.S. FAA aufgetragen [12]. Es ist zu erkennen, dass die Brandquelle Küche (Galley) im Vergleich zu den fünfundzwanzig Jahre älteren Daten deutlich rückläufig ist. Dagegen kommt es zu einem relativen Anstieg beim Flight Deck und bei anderen Brandentstehungsorten wie etwa dem Overhead Bereich.

BILD 9. Brandentstehungsorte in der Kabine 1976-1981

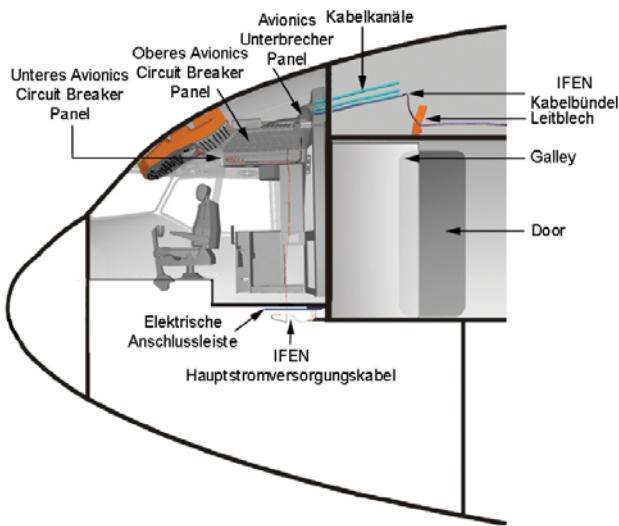
(Inflight Entertainment Network IFEN, hinter dem Cockpit, siehe [Bild 10](#)) einer McDonnell Douglas MD-11 der Swiss Air am 2. September 1998 vor der Küste von Nova Scotia, Kanada, genannt [14].

BILD 10. Flug SR111 - Brand im IFEN, nach [13]

Die Ursache dieses Unglücks war mit hoher Wahrscheinlichkeit die gebrochene Isolierung eines Kupferkabels, was einen Kurzschluss zur Folge hatte, der benachbartes Dämm-Material entzündete. Es kam in der Folge zu einem unkontrollierbaren Brand mit starker Wärme- und Rauchgasentwicklung. Infolge des Brandes verlor die Crew durch Ausfall der Instrumente die Kontrolle über das Flugzeug, das etwa zwanzig Minuten nach dem ersten Bemerkern von Brandgeruch ins Meer stürzte. Alle 215 Passagiere und 14 Besatzungsmitglieder kamen beim Absturz ums Leben. Die Untersuchung des Unglücks dauerte über vier Jahre und kostete 39 Millionen Dollar. Zeitweise waren mehr als 4.000 Menschen mit der Bergung tausender von Wrackteilen aus 55 Metern Wassertiefe beschäftigt.

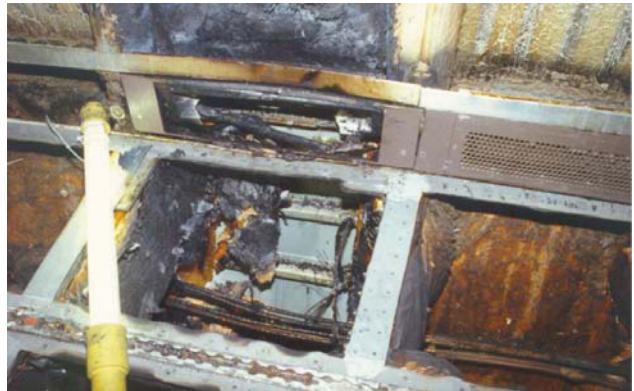
Der bekannteste Fall eines Brandes im unzugänglichen Teil der Kabine, der dennoch erfolgreich bekämpft wurde, geschah am 17. März 1991. Während des Fluges einer Lockheed L-1011 der Delta Airlines von Frankfurt/Deutschland nach Atlanta/U.S.A. kam es in der Passagierkabine zu einem Elektrikbrand hinter der Seitenverkleidung in Höhe des Kabinenfußbodens. Rauch und Flammen drangen in die Kabine ein. Eine Stewardess war so geistesgegenwärtig, sofort einen Handfeuerlöscher mit Halon 1211 durch die Belüftungsöffnungen an der Basis des Kabinenlinings blind in die „Cheek Area“, den Bereich zwischen Lining und Außenhülle unterhalb des Kabinenfußbodens, zu entleeren, siehe [Bild 11](#). Das Flugzeug konnte sicher in Goose Bay, Kanada, notlanden. Es gab keine Verletzten.

BILD 11. Hidden Fire

Die Untersuchung dieses Vorfalls ergab, dass der Brand durch Verschmutzung infolge der Flugzeugalterung begünstigt wurde. Später wiesen Versuche der U.S. FAA nach, dass zwar neue Isolationsmaterialien im Flugzeug keinen Beitrag zur Brandausbreitung leisten, ältere und verschmutzte Materialien aber sehr wohl [15].

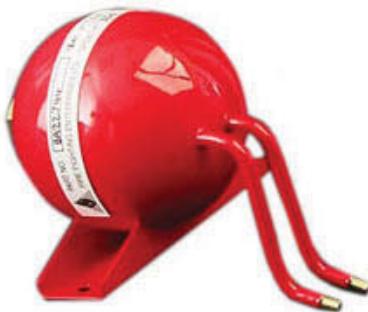
Zunächst waren alle Systeme zur automatischen Löschung der Abfallbehälter, die sogenannten „Potty Bottles“ mit Halon 1301 ausgerüstet, siehe Bild 13.

BILD 13. Potty Bottle

Diese Löschanlagen bestehen aus einem Löschenmittelbehälter, in dem das Löschenmittel unter Druck aufbewahrt wird. Die Aktivierung der Löschanlage und die Flutung des Abfallbehälters erfolgen automatisch über zwei Düsen, die durch thermische Sicherungen verschlossen sind. Die Sicherungen schmelzen bei einer gewissen Temperatur und geben die Rohrleitungen frei.

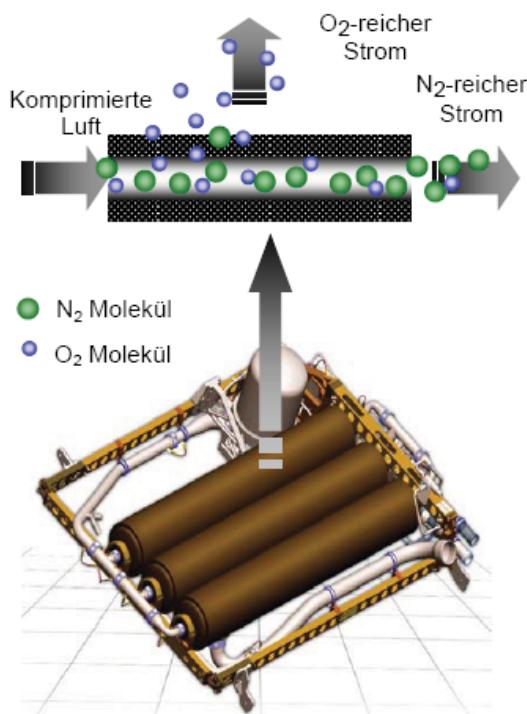
Das Prinzip zur Auf trennung eines Luftstroms in einen stickstoffreichen und einen sauerstoffreichen Strom ist in Bild 14 wiedergegeben.

BILD 14. OBIGGS: Funktionsprinzip und Darstellung des Moduls

Komprimierte Luft, etwa aus der Triebwerkszapfluft (Engine Bleed Air) wird bei diesem Verfahren durch Hohlfaser-Membranen geleitet. Die kleineren Sauerstoffmoleküle durchdringen die Wände der Membranen, die größeren Stickstoffmoleküle passieren die Faser. So entstehen zwei Luftströme, von denen der stickstoffreiche inert ist.

Zur Optimierung der erforderlichen Masse werden seit einiger Zeit Möglichkeiten diskutiert, Löschmedien mit bordeigenen Mitteln zu gewinnen. Stickstoff oder präziser Luft mit einem so hohen Stickstoffanteil, dass sie inert ist, lässt sich beispielsweise mit einem Membransystem zur Luftstromauf trennung, dem sogenannten On-Board Inert Gas Generation System (OBIGGS), erzeugen. Diese Technik kommt schon heute in Militärflugzeugen zum Schutz von „Dry Bays“ gegen Explosion nach Beschuss zum Einsatz.
