VERGLEICHENDE MESSUNGEN ZUM EINFLUSS VON VULKANASCHEN UND SAND AUF VERDICHTERWERKSTOFFE

Thomas J. Uihlein, U. Großmann MTU Aero Engines GmbH, 80995 München, Dachauer Str. 665, Deutschland

Zusammenfassung

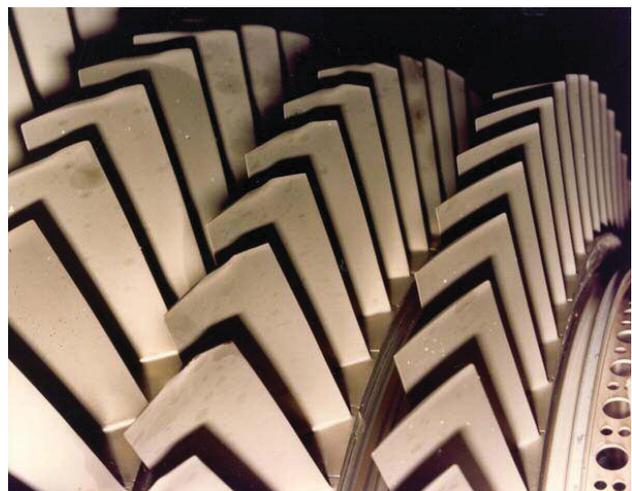
BILD 1. Erosion Laufschaufelspitzen in einem Mitteldruckverdichter [1]

Der Vulkanausbruch in Indonesien hatte dazu geführt, dass beim Durchflug durch die Aschewolke in 11.300 m Höhe alle 4 Triebwerke einer B747 von British Airways am 24. Juni 1982 verlöschten und 3 davon erst in einer Höhe von 3.650 m wieder gezündet werden konnten. Die Nachuntersuchungen zeigten, dass die Verdichterbeschaukelung durch Sand oder Vulkanasche erosiv abgetragen wird und sich entsprechend in ihren geometrischen Abmaßen und in der Oberflächenrauheit verändert (BILD 1). Beide Effekte führen zu einer Verminderung des Verdichtereffizienzgrades, zu einer Verringerung des Pumpgrenzabstandes, zu höheren

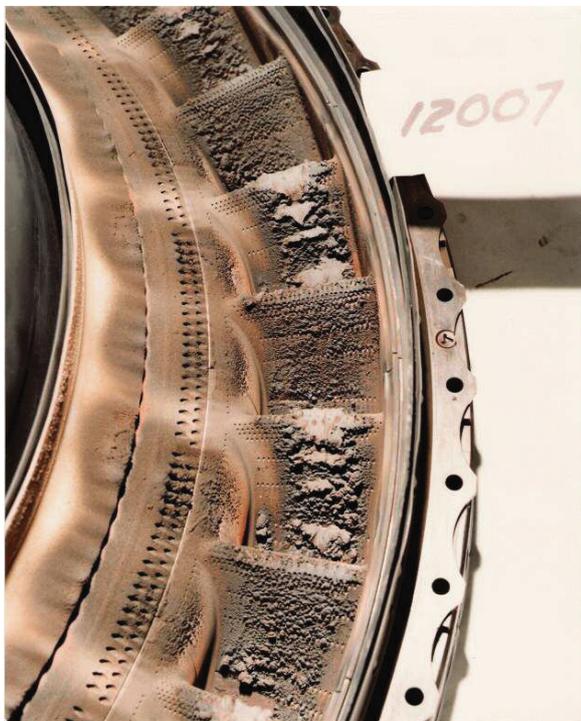
BILD 2. Turbinenschaufeln mit Krusten von anhaftender glasartiger Vulkanascheschmelze [2]

In der Turbine kommt es dagegen aufgrund der hohen Temperaturen zum Aufschmelzen der Vulkanasche, die an der Oberfläche der Beschaukelung haften bleibt (BILD 2) und zu einer Verblockung der aerodynamischen Querschnitte führt mit der Folge, dass Triebwerke verlöschen können. Ein weiterer Effekt ist, dass bei gekühlten Turbinenschaufeln, die Kühlluftbohrungen verstopft werden können, und es damit zu Überhitzung der Schaufeln und Ausfall der Turbine kommen kann.

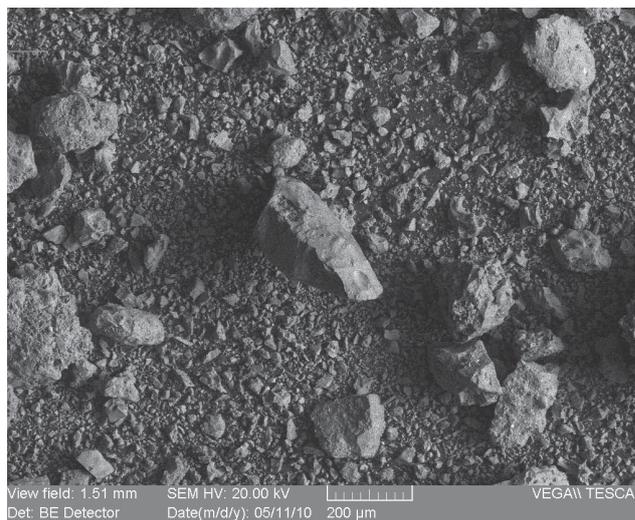
BILD 4. Rasterelektronenmikroskopische Aufnahme der verwendeten Vulkanasche aus Island, die einen Überblick über die verschiedenen Partikelgrößen gibt [MTU]

Die Vulkanasche (BILD 4 und BILD 5) mit einer mittleren Korngröße von 40 bis 100 µm (BILD 6) wurde bei 300 µm abgesiebt, um Verunreinigungen organischer Natur zu

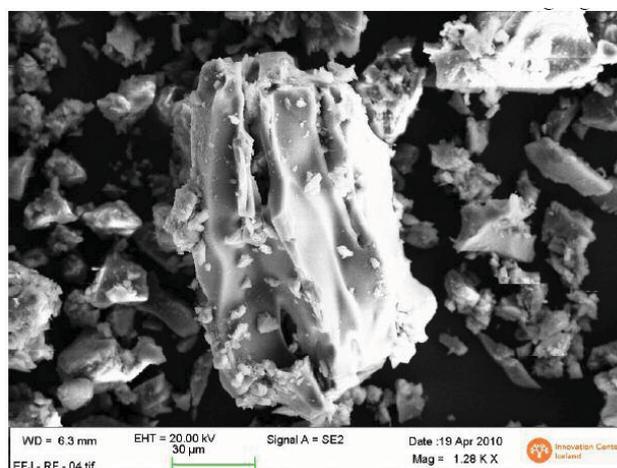
BILD 5. Morphologie eines einzelnen typischen Vulkanaschepartikels [3]

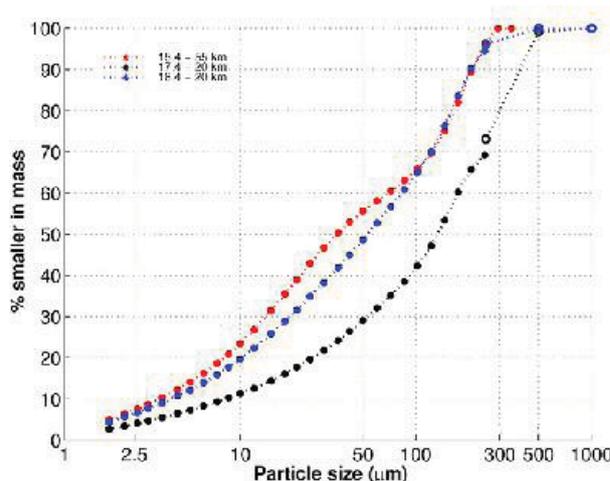
BILD 6. Korngrößenverteilung der an verschiedenen Tagen im April 2010 gesammelten Vulkanaschen [3]

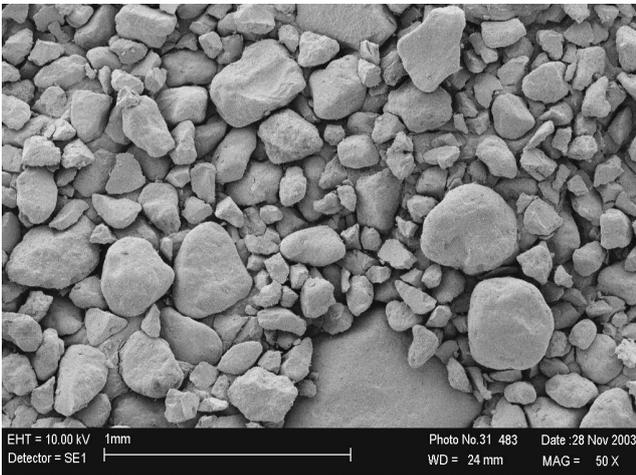
BILD 7. Rasterelektronenmikroskopische Aufnahme von Testsand MIL E 5007 [MTU]

Der Testsand besteht zu über 98% aus SiO₂ mit Verunreinigungen wie Fe₂O₃, Al₂O₃ und Alkalioxiden. Er weist eine Dichte von 2,6 bis 2,7 g/cm³ auf und eine Korngröße von maximal 1.000 µm (Mittelwert ca. 200 µm). Die Form kann als eher abgerundet und kugelig beschrieben werden (BILD 7), wie sie typisch für humide Gebiete ist. Das Schleifen und Reiben der Sandkörner untereinander führt zu eher sphärischen Morphologien unter diesen Bedingungen.

BILD 8 lässt den wesentlich höheren Feinanteil des Flugsandes im Vergleich zum Testsand (BILD 7) erkennen. Des weiteren weisen diese Partikel ein deutlich weniger rundes Aussehen auf, da die Windverfrachtung eher zum Brechen der Partikel führt. Infolge des kristallographischen Aufbaus aus meist Feldspäten brechen die Partikel in Spaltebenen auseinander und zeigen dann ein eher blockiges und kantiges Aussehen.

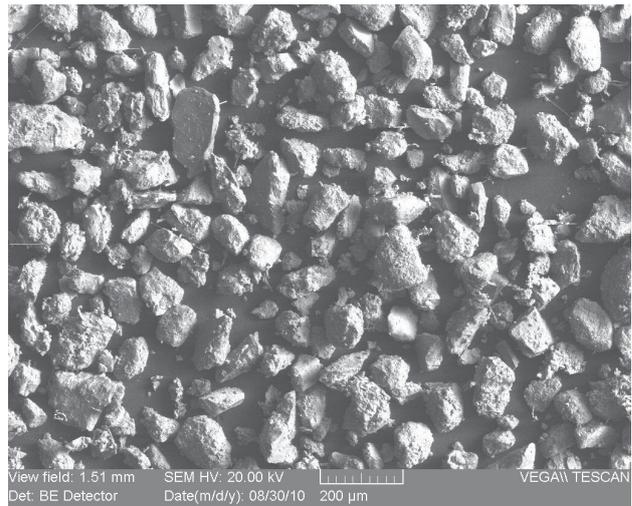
BILD 8. Rasterelektronenmikroskopische Aufnahme von Flugsand [MTU]

Der Flugsand ließ nach einem Versuch unter 20° Auftreffwinkel im Vergleich zum Ausgangszustand (BILD 8) Zertrümmerung der Partikel und einen daraus resultierenden hohen Feinanteil erkennen (BILD 34).

Der Vergleich MIL Sand mit Flugsand (BILD 15) zeigt für Ti64 eine um 6% geringere Erosionsrate durch Flugsand, für IN718 eine um 7% höhere (bei 20°) bzw. um 13% niedrigere (bei 90°) und für A286 eine um 3% niedrigere (bei 20°) bzw. um 31% höhere Erosionsrate (bei 90°). D.h. sowohl bei Flugsand als auch bei VA fällt das Verschleißverhalten von A286 bei 90° aus dem Trend der anderen Werkstoffe heraus. Die im Durchschnitt geringeren Erosionsraten bei Flugsand im Vergleich zu MIL Sand können durch die leichtere Spaltbarkeit und geringere Korngröße der Flugsand Partikel (BILD 8 und BILD 9) erklärt werden.

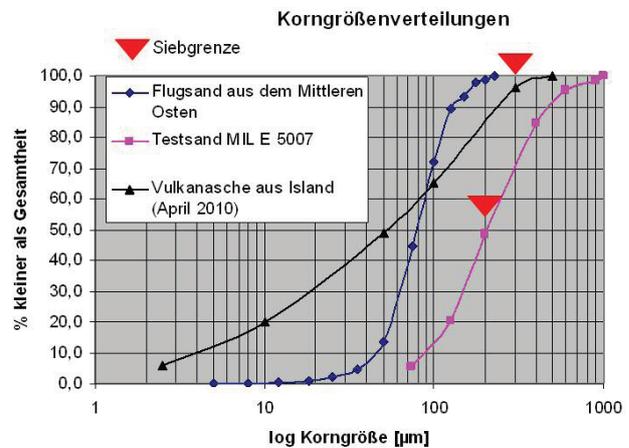
BILD 9. Korngrößenverteilung von Flugsand [MTU] im Vergleich zu Testsand MIL E 5007 und Vulkanasche aus Island (Mittlere Kurve aus BILD 6)

Die Korngröße reicht von ca. 5 bis 225 µm mit einem Mittelwert von ca. 80 µm (BILD 9).

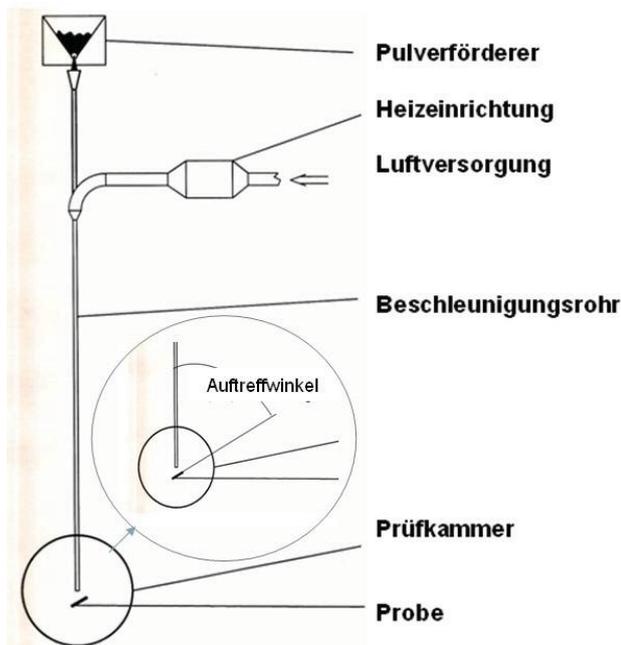
BILD 10. Schematischer Aufbau des MTU Erosions-Prüfstandes

Die Erosionsversuche wurden in einem Windkanal durchgeführt, der für diese mit einer Partikelfördereinrichtung und Staubabscheider ausgerüstet war (BILD 10). Für die Versuche mit der Vulkanasche wurde eine spezielle Vorrichtung verwendet, die in der Lage war auch mehrlartige Pulver kontinuierlich zu fördern. Der Prüfstand kann für Geschwindigkeiten bis 480 m/s, Temperaturen bis 600°C, Partikeldichten bis 50 g/h und Auftreffwinkel von 0 bis 90° eingesetzt werden. Die Partikelgeschwindigkeiten wurden mittels Lasermessverfahren kalibriert, da diese sich je nach Strömungsgeschwindigkeit sowie Partikelgröße und -form von der Luftgeschwindigkeit unterscheiden können. Vor jeder neuen Versuchsserie wurde der Prüfstand zusätzlich mit einer Standardprobe kalibriert.

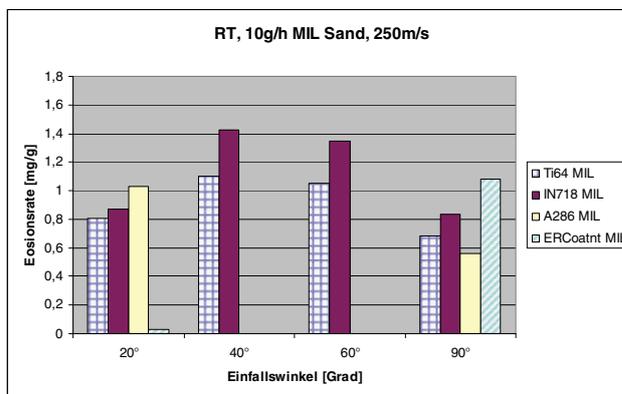
BILD 11. Erosionsraten für unterschiedliche Verdichterswerkstoffe und eine Schutzschicht (dort nur bei 20° und 90° gemessen) in Abhängigkeit des Auftreffwinkels für MIL Sand

BILD 11 und BILD 12 lassen erkennen, dass bei den ausgewählten Werkstoffen bei ca. 40° Einfallswinkel der höchste Abtrag durch MIL Sand vorliegt. Die PVD-Schutzschicht ERCoat^{nt} zeigt bei 90° den maximalen Abtrag. Dies bedeutet, dass die Schutzschicht unter diesen Randbedingungen im Vergleich zu den Grundwerkstoffen rascher abgetragen wird (Diskussion der Ursachen in Kapitel 5.1). Bei kleinen Winkeln ist der Abtrag der Schutzschicht um mehr als eine Größenordnung verringert im Vergleich zu den Grundwerkstoffen. TiAl6V4 zeigt entsprechend seiner niedrigen Dichte bei allen Auftreffwinkeln einen höheren Volumenabtrag als die Nickelbasis- (Inconel 718) und die Stahlliegierung (A286).

Die Erosionsraten für die Schutzschicht (BILD 13) demonstrieren im Falle der VA insbesondere auch für 90° Auftreffwinkel deutlich niedrigere Werte im Vergleich zu den Werten mit MIL Sand (BILD 11).

Bei metallischen Grundwerkstoffen erfolgt die Erosion durch VA bei kleinen Auftreffwinkeln vor allem durch furchenden Abtrag und erreicht bei ca. 40° die maximale Erosionsrate (BILD 11 und BILD 19). Der zunehmende Abtrag bei 20° von Ti64 über IN718 zu A286 (BILD 11) korreliert gut mit der abnehmenden Härte der Grundwerkstoffe von ca. 330 HV über 220HV zu 170 HV. Dies würde nahe legen, dass Leichtmetalle wie Al-Legierungen durch Erosion mit VA besonders gefährdet sind. Bei Winkeln über 40° (bis 90°) nimmt der furchende Verschleiß wieder ab und es kommt verstärkt zu Kraterbildung und Einbau von Erosionspartikeln (BILD 20). Letzterer bedeutet Gewichtszunahme bei gleichzeitigem Abtrag und damit eine reduzierte

Im Vergleich zu MIL Sand liegt die Erosionsrate für VA bei einem Winkel von 20° um 51 bis 56% höher und bei 40° um 16% höher (BILD 11 und BILD 13). Die Erklärung dafür liefern die Oberflächenaufnahmen (BILD 18 und BILD 19), die im Falle der VA eine deutlich zerfurchtere Oberfläche erkennen lassen; Das Resultat der scharfkantigen VA Partikel (BILD 5). Bei Winkeln von 60° und 90° liegt der Unterschied zwischen -4% und +7% in der Erosionsrate. Ursache dafür ist, dass unter diesen hohen Winkeln die porösen VA Partikel beim Auftreffen auf der Probe zertrümmert werden (BILD 32 bis BILD 34) und damit kinetische Energie verlieren, die nicht mehr zum Abtrag zur Verfügung steht. Aus diesem Rahmen fällt die Stahllegierung A286 (Legierung mit der geringsten Härte), die bei 90° mit VA eine 62% höhere Erosionsrate im Vergleich zu MIL Sand zeigt (BILD 11 und BILD 13).

Die PVD Schutzschicht zeigt im Falle von VA bei Winkeln von 20° und 40° nur ca. 1% des Verschleißes im Vergleich zum unbeschichteten Werkstoff Ti64. Bei einem Winkel von 60° sind es 2% und bei 90° 7% (BILD 13). Bei Kontakt mit MIL Sand (BILD 11) unter 20° steigt die Erosionsrate der Schutzschicht auf 4% von der des unbeschichteten Grundwerkstoffs und bei 90° sogar auf über 100%, da die Schutzschicht unter diesen Bedingungen verbraucht ist. Ursache dafür sind die keramischen Lagen, die unter 90° Aufprall rascher als Metalle zerrüttet werden. Bei Kontakt mit Flugsand lauten die Werte unter ansonsten gleichen Randbedingungen jeweils 2% im Vergleich zum unbeschichteten Werkstoff mit Flugsand. D.h. die Reihenfolge mit abnehmender Abrasivität des Erosionsmediums lautet für die Schutzschicht: MIL Sand, VA und Flugsand.

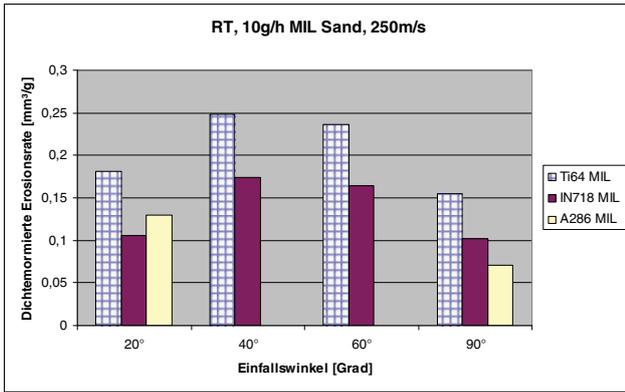
BILD 12. wie BILD 11 aber mit Dichtenormierung

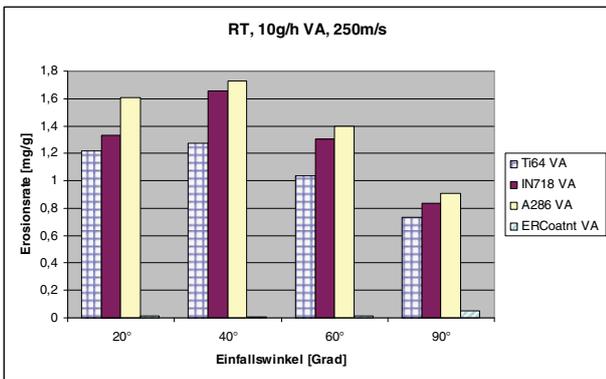
BILD 13. Erosionsraten für unterschiedliche Verdichterwerkstoffe und eine Schutzschicht in Abhängigkeit des Auftreffwinkels für VA

Der Vergleich der MIL Sand Erosionsergebnisse mit denen der Vulkanasche (BILD 13 und BILD 14) zeigt, dass bei letzteren bei Winkeln bis ca. 40° höhere Erosionsraten vorliegen; bei 20° um gut 50% und bei 40° um 16% höher. Bei Winkeln >40° liegen die Erosionswerte mit VA im gleichen Bereich wie die mit MIL Sand.

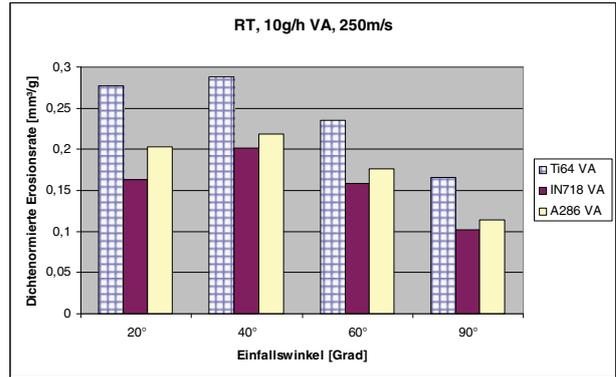
BILD 14. wie BILD 13 aber mit Dichtenormierung

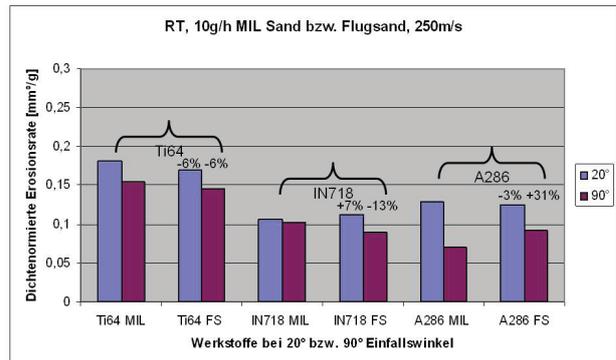
BILD 15. Vergleich der Erosionsraten für MIL Sand und Flugsand bei 20° und 90° Einfallswinkel für Ti64, IN718 und A286. %-Angaben zeigen Unterschied Flugsand zu MIL Sand.

BILD 15 zeigt, dass der Wechsel von MIL Sand zu Flugsand im Rahmen der Streuung zu keinen signifikanten Unterschieden in der Erosionsrate führt.

Im Fall der PVD-Schutzschicht zeigten Vergleichsmessungen von MIL Sand gegen Flugsand, dass Flugsand insbesondere bei 90° Auftreffwinkel deutlich weniger abrasiv als MIL Sand wirkt. Dies steht im Gegensatz zu den Ergebnissen für die Grundwerkstoffe (BILD 15).

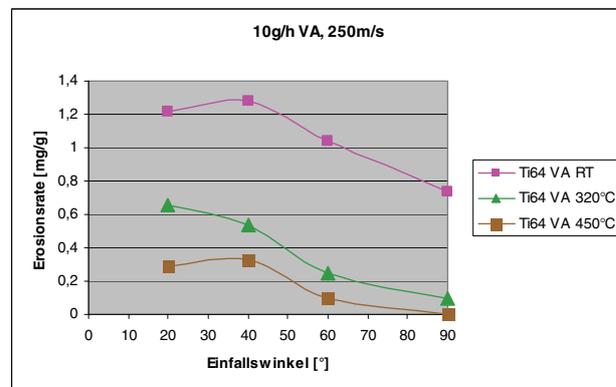
BILD 16. Erosionsraten von Ti64 bei unterschiedlichen Temperaturen mit VA

Die Versuche wurden mit Ti64 bei RT, 320°C und 450°C bei 250m/s und 10g/h VA gefahren.

BILD 16 zeigt, dass die Erosionsrate mit zunehmender Temperatur für alle Einfallswinkel abnimmt. Greift man beispielhaft den Winkel 40° heraus, lauten die auf RT-Erosionsrate (=100%) normierten Werte für 320°C 42% und für 450°C 26%. Die Ursachen dafür werden in Kapitel 5.2 als Funktion des Grundwerkstoffs und des Erosionsmediums diskutiert.

Die Abnahme der Erosionsrate (BILD 16) für Ti64 mit zunehmender Testtemperatur bei Beaufschlagung mit VA geht einher mit einer ca. 20% Abnahme des E-Moduls in diesem Temperaturbereich. D.h. der Werkstoff wird duktiler.

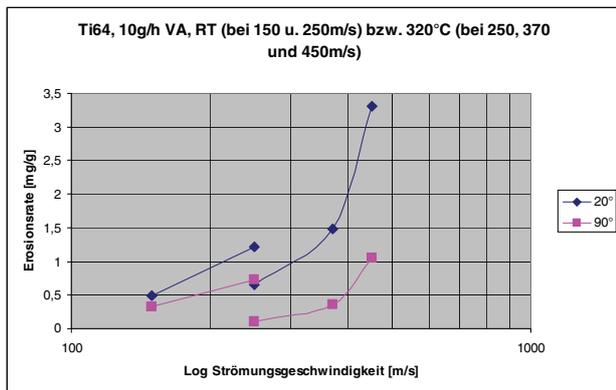
BILD 17. Abhängigkeit der Erosionsrate von Ti64 von der Strömungsgeschwindigkeit

Die Versuche wurden an Ti64 mit einer Partikelbeladung von 10g/h VA vorgenommen. Da die Strömungsgeschwindigkeiten zwischen 150 und 450 m/s nicht mit einer einzigen Temperatur erreichbar waren, wurden diese Versuche bei 2 unterschiedlichen Temperaturen durchgeführt (BILD 17).

Der Wechsel von RT auf 320°C führt in Bestätigung zu BILD 16 zu einer Abnahme der Erosionsrate. Bei 450m/s und 20° nimmt der Abtrag exponentiell zu. Die Nachuntersuchung der Ti64-Probe zeigte, dass das Material unter diesen Bedingungen förmlich herausgefräst wird und eine sehr raue Oberfläche hinterließ.

Die Messungen der Erosionsrate in Abhängigkeit der Strömungsgeschwindigkeit zeigen, dass ab ca. 350 bis 375 m/s eine starke Beschleunigung des Materialabtrags von Ti64 auftritt (BILD 17).

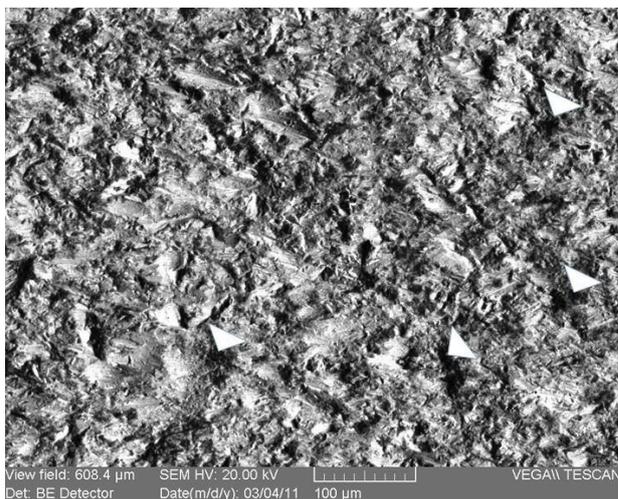
BILD 18. Rasterelektronenmikroskopische Oberflächenaufnahme von Ti64 nach Beschuss mit VA unter 20°

Die Versuche wurden bei RT und 250m/s mit einer Partikelbeladung von 10g/h VA durchgeführt. Bei 20° Einfallswinkel (BILD 18) ist ein furchender Abtrag durch die VA erkennbar. Dunkle Flächen im Bild (Nur wenige Rückstreuerelektronen von nichtmetallischem Material) stellen bis zu ca. 20 µm große eingebettete VA-Partikel dar (Durch weiße Pfeile gekennzeichnet). Deren Anzahl ist jedoch sehr gering.

Die Oberflächenaufnahmen der bei 450°C erodierten Ti64-Proben (BILD 29) lassen im Vergleich zu denen bei RT (BILD 18) ein tieferes Eindringen der VA Partikel oder tieferes Verformen/Furchen durch diese erkennen. Dies bestätigt die Annahme eines duktileren Ti64 bei höheren Temperaturen. D.h. durch das weicher werdende Material wird mehr Energie in plastische Verformung umgewandelt, so dass weniger Energie übrig bleibt, um Material aus der Oberfläche zu schlagen/schneiden.

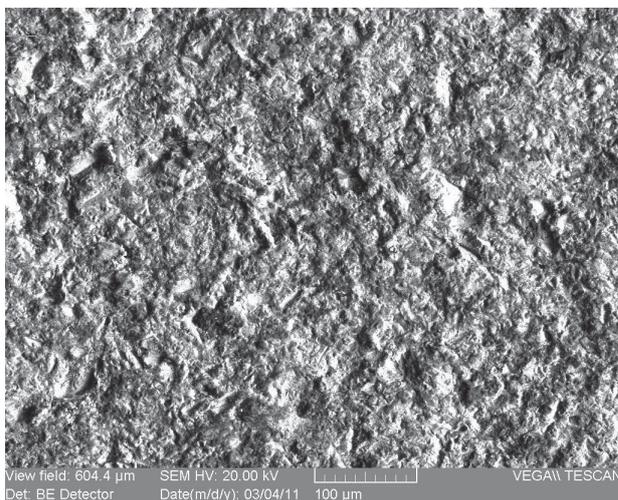
BILD 19. Oberfläche von Ti64 nach Beschuss mit VA unter 40°

Bei 40° wird das Verschleißbild vor allem von Einschlägen und dem Einbau großer VA-Partikel geprägt (BILD 19), die die Furchungsspuren überdecken.

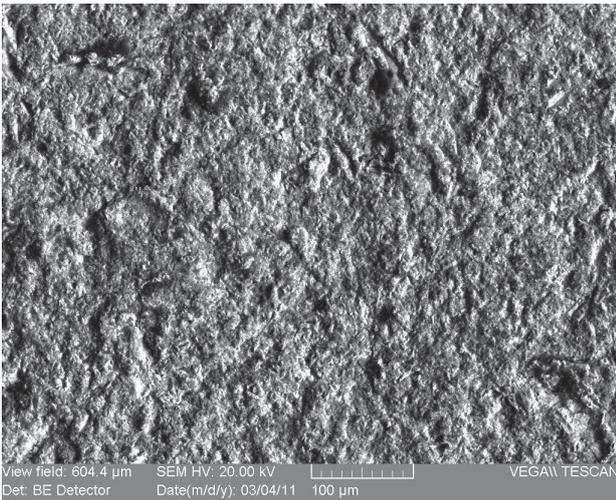
BILD 20. Oberfläche von Ti64 nach Beschuss mit VA unter 90°

Die 90° Oberfläche ist vorwiegend von Einschlägen und Einlagerungen gekennzeichnet (BILD 20).

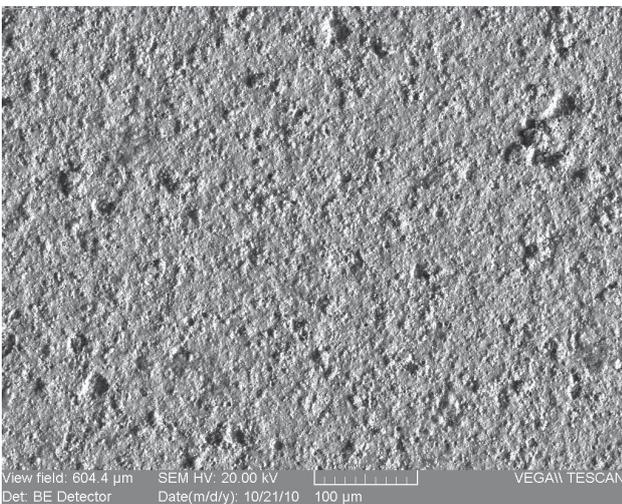
BILD 21. Oberfläche von ERCoat^{nt} im Ausgangszustand

Die Versuche wurden bei RT und 250m/s mit einer Partikelbeladung von 10g/h VA durchgeführt. Durch den Erosionsangriff mit VA wird im Vergleich zum Ausgangszustand (BILD 21) die Oberfläche bei 20° Auftreffwinkel (BILD 22) poliert.

Die Oberflächenaufnahmen (BILD 22) zeigen, dass die Schutzschicht durch die Partikel poliert wird und damit die Ausgangsrauigkeit (BILD 21) weiter sinkt. Mit zunehmendem Angriff kommt es auch zu lokalem Abtrag einzelner Lagen der Schutzschicht.

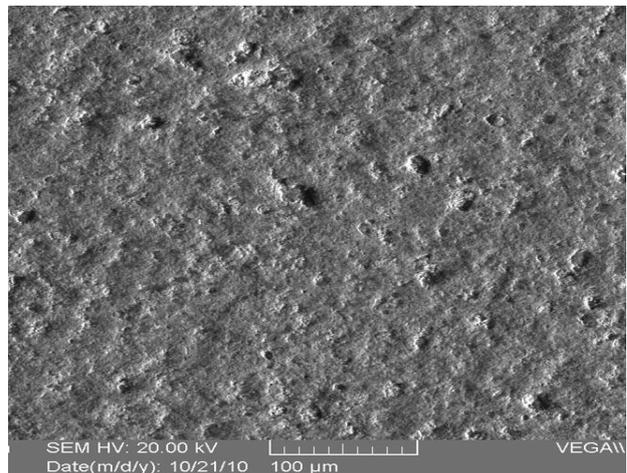
BILD 22. Oberfläche von ERCoat^{nt} nach Beschuss mit VA unter 20°

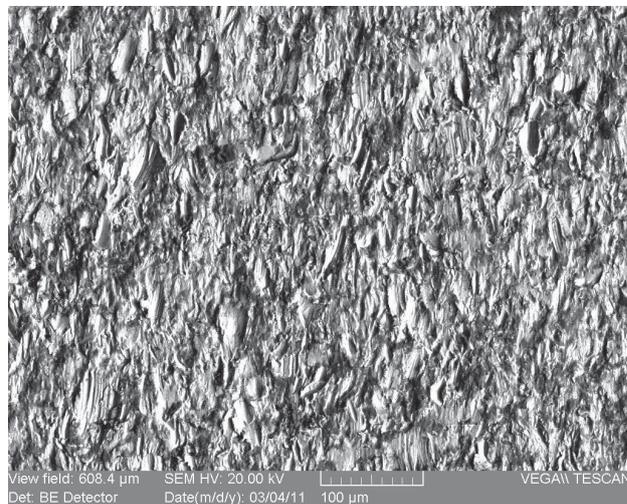
BILD 23. Oberfläche von Ti64 nach Beschuss mit Flugsand unter 20°

Die Versuche wurden bei RT und 250m/s mit einer Partikelbeladung von 10g/h durchgeführt. Flugsand führt bei 20° (BILD 23) zu vor allem furchendem Abtrag der Oberfläche (Eindruck wie „gebürstet“). Aber in geringerem Ausmaß als bei VA aufgrund der weniger kantigen Partikel.

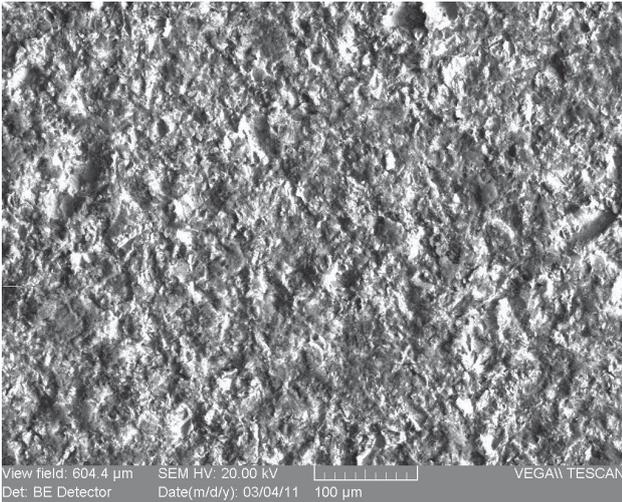
BILD 24. Oberfläche von Ti64 nach Beschuss mit Flugsand unter 90°

Flugsand bei 90° hinterließ fast nur Einschläge (BILD 24).

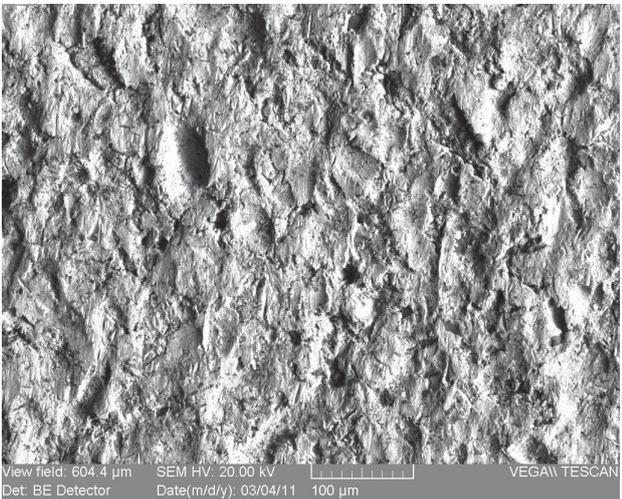
BILD 25. Oberfläche von Ti64 nach Beschuss mit MIL Sand unter 90°

MIL Sand weist dagegen bei 90° deutlich größere Eindrücke und sogar furchenden Abtrag auf (BILD 25)

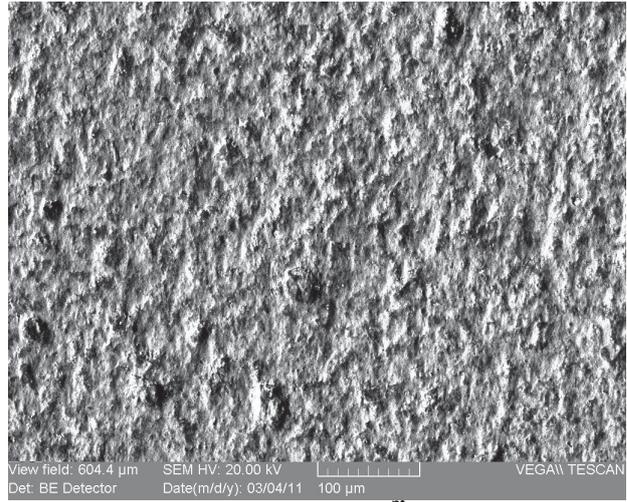
BILD 26. Oberfläche von ERCoat^{nt} nach Beschuss mit Flugsand unter 20°

Die Versuche wurden bei RT und 250m/s mit einer Partikelbelastung von 10g/h durchgeführt. Flugsand führt bei 20° an beschichteten Oberflächen zu feinem „Bürsten“ der Oberfläche, sowie Glätten bzw. Verschmieren (BILD 26). Bei 90° werden bevorzugt Fehlstellen in der Schutzschicht herausgearbeitet (BILD 27).

Der monomineralische MIL Sand zeigt bei 20° ebenfalls sehr wenig Abtrag an der Oberfläche (BILD 28) und eine deutlich geringere Rauheit im Vergleich nach Einwirkung von Flugsand (BILD 26). Bei 90° war bereits die Schicht entfernt und der Grundwerkstoff zu erkennen.

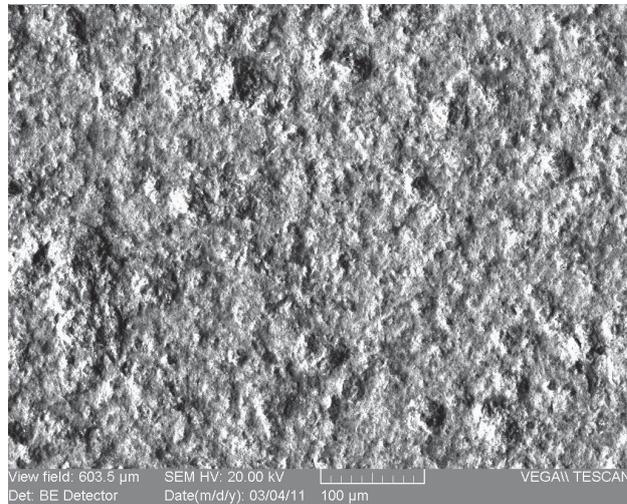
BILD 27. Oberfläche von ERCoat^{nt} nach Beschuss mit Flugsand unter 90°

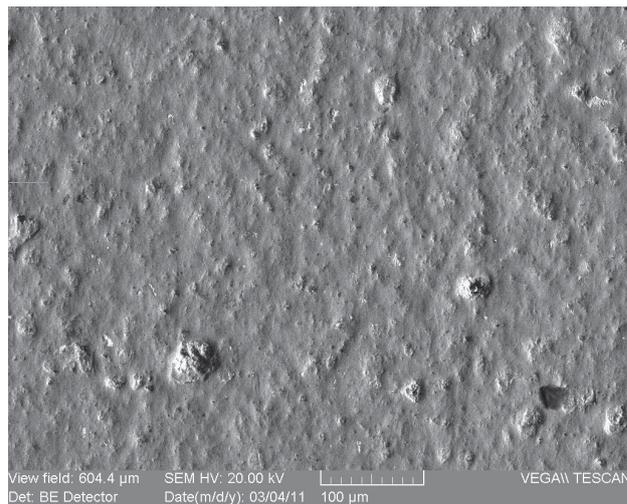
BILD 28. Oberfläche von ERCoat^{nt} nach Beschuss mit MIL Sand unter 20°

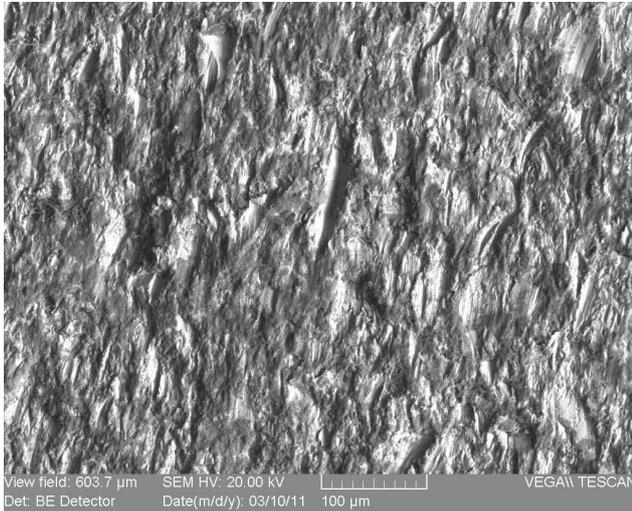
BILD 29. Oberfläche von Ti64 nach Beschuss mit VA unter 20° bei 450°C

Stellvertretend wurden Ti64-Proben nach Erosion mit 10g/h VA unter verschiedenen Winkeln bei 450°C und 250m/s nachuntersucht. Die 20°-Probe weist massives Furchen der Oberfläche auf, was ein „gebürstetes“ Aussehen erzeugt (BILD 29). Die tiefen Gräben stellen einen Hinweis auf einen bei diesen Temperaturen relativ weichen Grundwerkstoff dar.

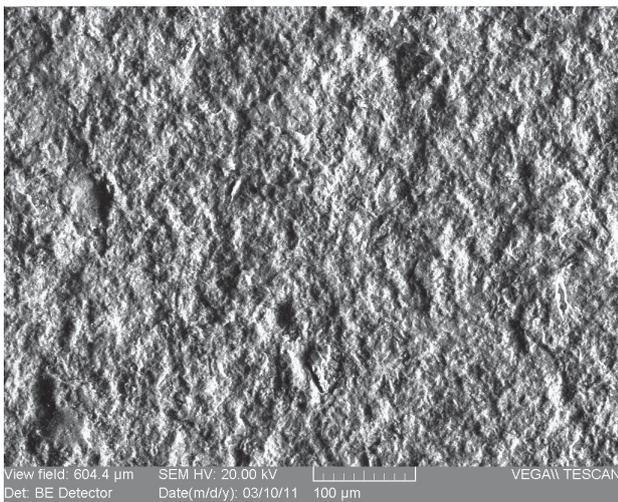
BILD 30. Oberfläche von Ti64 nach Beschuss mit VA unter 90° bei 450°C

Unter einem Auftreffwinkel von 40° bzw. 60° nehmen die furchenden Anteile deutlich ab und der Einbau von VA-Partikeln zu. Bei 90° sind vor allem Einschläge und Einlagerungen (dunkle Stellen im Bild) von Partikeln zu erkennen (BILD 30). Die Oberflächen machen einen eher verrundeten Eindruck.

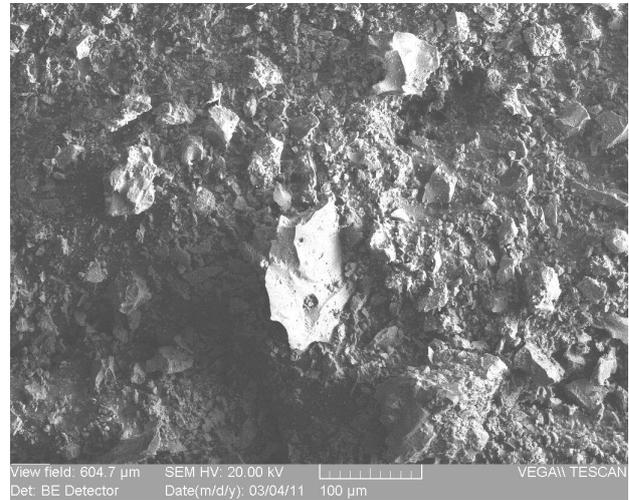
BILD 31. Ausgangszustand VA-Partikel ohne Passieren einer Probe

Im Falle der VA waren bei 20°-Versuchen (RT, 250m/s) scharfkantige Glassplitter aufgefangen worden (BILD 32). Bei den Partikeln, die nach einem 90°-Versuch (BILD 33) aufgefangen wurden scheint die mittlere Kornfraktion der VA im Vergleich zum Ausgangszustand (Nach Durchflug des Prüfstandes ohne Passieren einer Probe (BILD 31)) zu fehlen. Es ist ein höherer Feinanteil vorhanden.

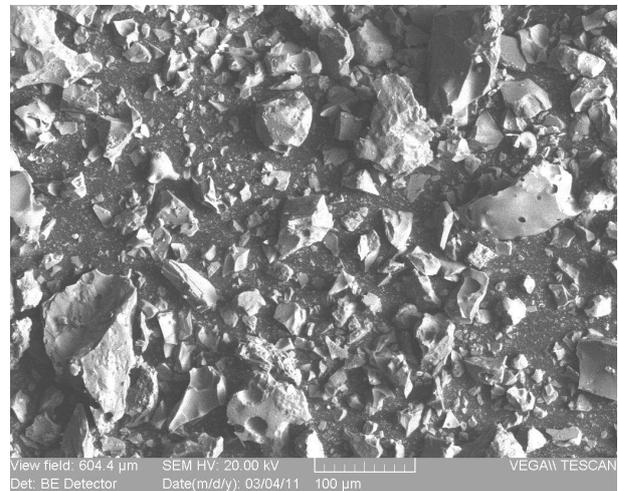
BILD 32. VA-Partikel nach Passieren einer Probe unter 20°

Die VA Partikel selbst sollten sich in diesem Temperaturbereich nicht verändern. In der Literatur [8,9] werden Schmelzpunkte T_s für die isländische VA von 1.050 bis 1.110°C berichtet. Da VA aufgrund ihrer Entstehungsbedingungen mit extrem rascher Abkühlung der Lavaschmelze glasartig gebildet wird, gibt es einen weiteren charakteristischen Temperaturwert, die sog. Transformationstemperatur oder Glastemperatur T_g , ab deren Überschreiten eine rasche Erweichung der unterkühlten Glasschmelze eintritt. Von [9] wurde ein Erweichungspunkt bei 700°C gemessen. Gemäß einer Regel von Tamman [10] verhalten sich die Temperaturen T_g/T_s [in K] wie 2/3 für Gläser. Mit Annahme obiger T_s -Werte erhält man 609 bzw. 642°C für T_g . Berücksichtigt man noch, dass die VA auch mineralische Bestandteile enthält, die T_g zu höheren Werten verschieben werden, stimmen Messung und Berechnung gut überein. Da die höchste Testtemperatur von 450°C deutlich niedriger als T_g liegt, sollten die Partikel im Messbereich ihre physikalischen Eigenschaften nicht verändern. Auch die Oberflächenaufnahmen von Partikeln nach Passieren der Probe ließen keine Erweichungen erkennen (BILD 32 und BILD 33). D.h. Eigenschaftsänderungen ergeben sich nur durch den Grundwerkstoff.

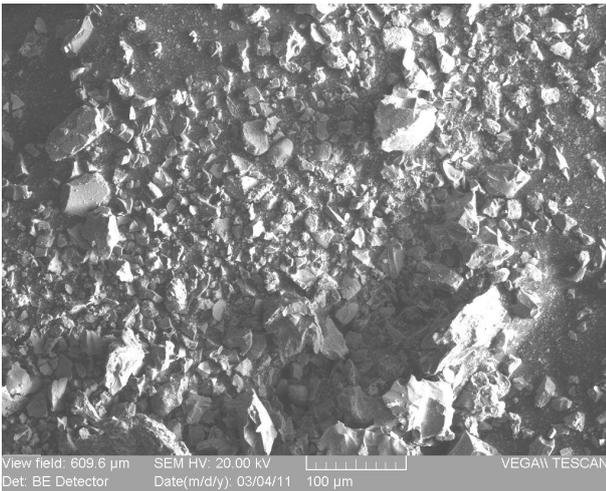
BILD 33. VA-Partikel nach Passieren einer Probe unter 90°

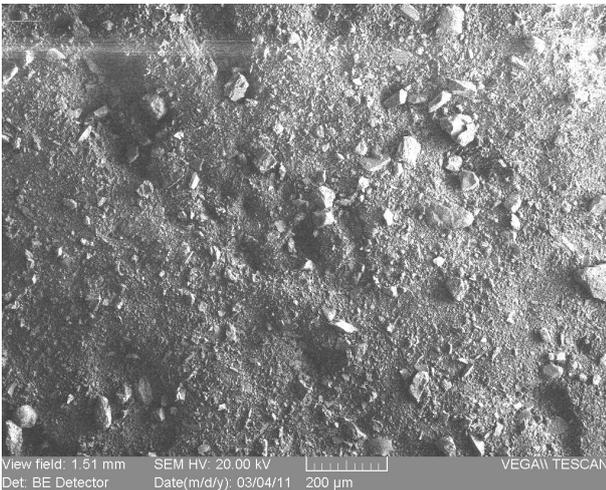
BILD 34. Flugsand-Partikel nach Passieren einer Probe unter 20°

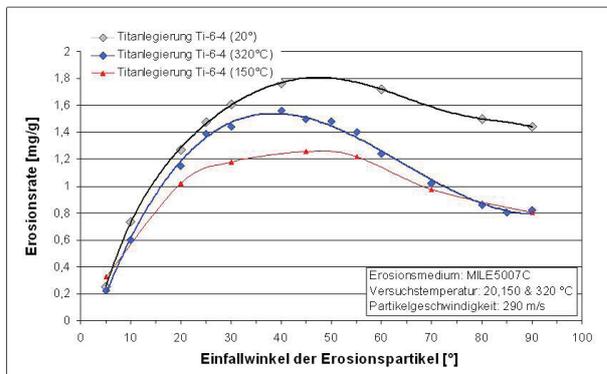
Grundwerkstoffs und dessen gleichzeitig abnehmendem E-Modul mehr vom duktiler werdenden Material abzutragen. D.h. im Fall von VA überwiegt Energievernichtung durch plastisches Erweichen des Grundwerkstoffs während im Fall von MIL Sand je nach Temperatur offenbar entweder Energievernichtung oder erleichtertes Abtragen überwiegt (BILD 35).

BILD 35. Abhängigkeit der Erosionsrate von Ti64 von der Temperatur und vom Auftreffwinkel der MIL Sand Partikel [MTU]

Der Abgleich mit der Literatur für Ti64 zeigt zum Vergleich für MIL Sand mit zunehmender Temperatur in widersprüchlicher Weise sowohl zunehmende [11] als auch abnehmende [12] Erosionsraten. Ein Erklärungsversuch könnte sein, dass VA bei Auftreffen auf die Oberfläche deutlich mehr als MIL Sand zertrümmert wird und damit weniger Energie zur Verfügung steht, um mit zunehmender Temperatur des

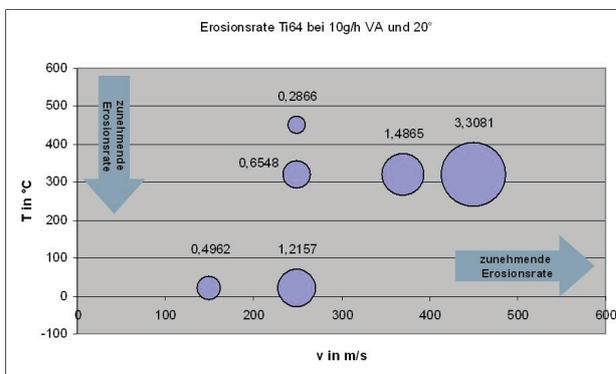
BILD 36. Erosionsraten für Ti64 bei unterschiedlichen Strömungsgeschwindigkeiten und Temperaturen und 20° Auftreffwinkel der VA. Die Fläche der Blasen charakterisiert die Größe der Erosionsgeschwindigkeit.

BILD 36 zeigt am Beispiel für einen Auftreffwinkel von 20° den überlagerten Einfluss von Strömungsgeschwindigkeit und Temperatur. Zunehmende Temperaturen führen zu abnehmender Erosionsrate während zunehmende Strömungsgeschwindigkeiten zu zunehmender Erosionsrate führen. Diese Trends treffen im Rahmen der vorhandenen Messwerte auch für 40° und 90° Auftreffwinkel zu.

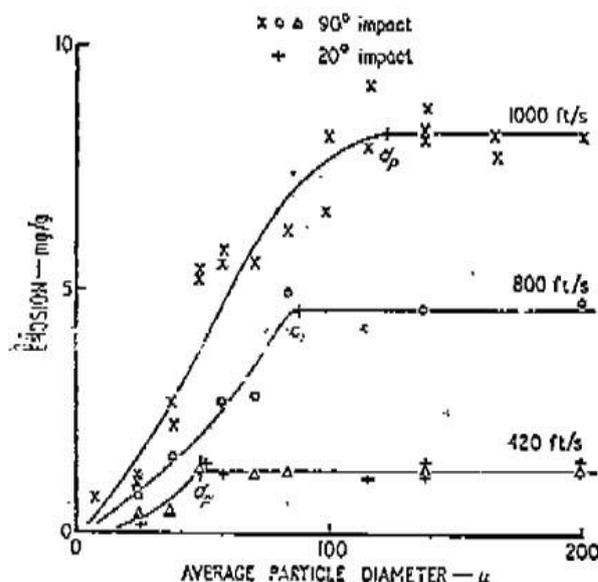
BILD 37. Messungen von Goodwin [14] zur Abhängigkeit der Erosionsrate vom Sand-Partikeldurchmesser.

Zusätzlich ist zu berücksichtigen, dass die ermittelten Erosionsraten um einen Faktor X zu kleineren Werten korrigiert werden müssen, um der geringeren kinetischen Energie der tatsächlich in der Luft vorhandenen kleineren Partikelgrößen (DLR-Messung) im Vergleich zu den im Prüfstand verwendeten Partikelgrößen Rechnung zu tragen. Bei Quarzsand existieren Messungen von Goodwin [14] an einem Stahl mit 11% Chrom zur Abhängigkeit der Erosionsrate von der Partikelgröße (BILD 37). Greift man dort die Messung für 305 m/s heraus und reduziert die Partikelgröße von 50 µm (mittlere Partikelgröße der getesteten VA) auf 10 µm (DLR-Messung) verringert sich die Erosionsrate um ca. einen Faktor 10; Bei Verringerung von 50 µm auf 5 µm um einen Faktor 20. Diese Skalierung wird jedoch nicht 1:1 auf die VA zu übertragen sein, da sich die chemische und auch strukturelle Zusammensetzung der VA mit der Partikelgröße ändert und sich damit durch verändertes Bruchverhalten beim Auftreffen auf die Oberfläche auch die für die Erosion verantwortliche kinetische Energie verändern wird.
