IMPERFEKTIONSBEWERTUNG VON FASERVERBUND-METALLSTRUKTUREN MIT ZERSTÖRUNGSFREIEN PRÜFVERFAHREN

M. Perterer, M. Wedekind, H. Baier,
Lehrstuhl für Leichtbau, Technische Universität München,
Boltzmannstrasse 15, 85747 Garching, Deutschland

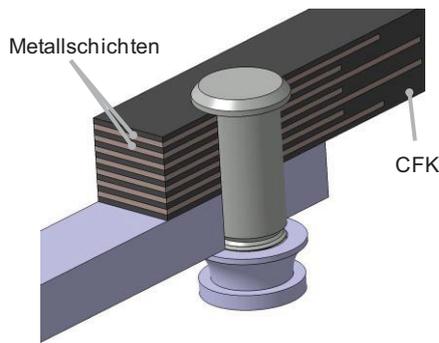
BILD 1. Schematische Schnittdarstellung eines teilhybridisierten Bauteils mit Bolzenverbindung

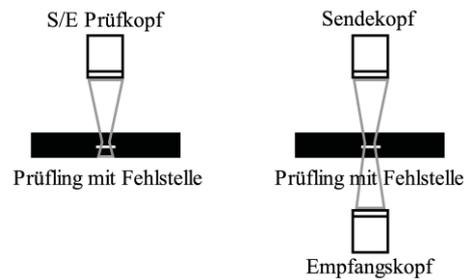
BILD 2. Schematischer Aufbau der akustischen Prüfung: Impuls-Echo-Verfahren (links) und Durchschallungsverfahren (rechts)

Die Ultraschallprüfung erfolgt in beiden Fällen mit Wasserankopplung, wobei die Positionierung der Sonotroden auf zwei unterschiedliche Arten gewählt wird. BILD 2 zeigt schematisch die gewählten Anordnungen der Sonotroden.

Beim Impuls-Echo-Verfahren (Bild 2 links) kommt in der Regel ein Prüfkopf zum Einsatz, welcher über der Bauteiloberfläche positioniert wird. Nach Aussendung eines zeitlich begrenzten akustischen Signals dient der gleiche Prüfkopf als Empfänger für die reflektierten Signale. Durch die Betrachtung der Signallaufzeit bzw. der Signalschwächung können Rückschlüsse auf den Bauteilzustand gezogen werden [1]. Ist eine Fehlstelle im Bauteil vorhanden, so muss das akustische Signal die Distanz von der Bauteiloberfläche bis zur Schädigung doppelt zurücklegen, was in einigen Fällen zu einer deutlichen Schwächung des Signals führt.

Die Durchschallungsmethode, in BILD 2 rechts dargestellt, weist zwei gegenüber liegende Prüfköpfe auf, wobei die eine Sonotrode als Sender, die andere als Empfänger betrieben wird. Die Auswertung erfolgt im Wesentlichen anhand der Schwächung des detektierten akustischen Signals, was eine Bestimmung der Fehlertiefe, welche mit dem Impuls-Echo-Verfahren möglich ist, nicht zulässt.

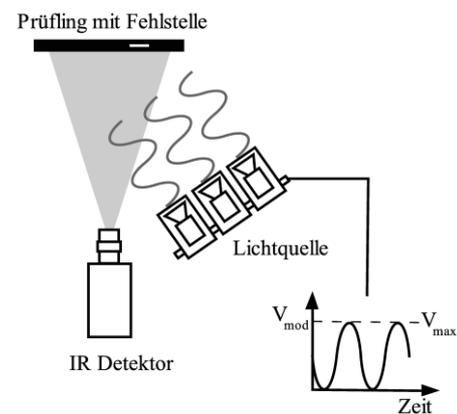
BILD 3. Schematischer Aufbau der thermischen phasensensiblen Untersuchung

Zur thermischen Charakterisierung wird ein auf periodischer Anregung basiertes System eingesetzt, dessen prinzipieller Aufbau in BILD 3 dargestellt ist.

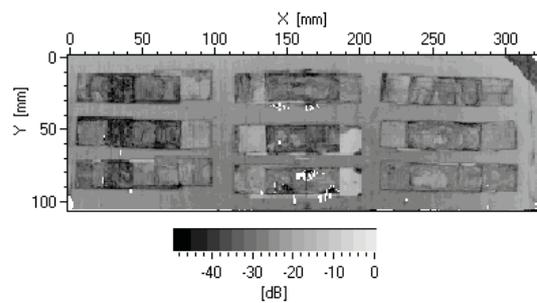
BILD 5. Schwächung des Rückwandsignals: Cluster überlappenden metallischer Bleche in unterschiedlichen Tiefen in CFK- Platte: Erste Reihe: Titan; zweite Reihe: Stahl; dritte Reihe: Aluminium

Die metallischen Bleche werden in entsprechende Ausschnitte in den einzelnen Prepreglagen (Lagendicke ca. 0,27 mm) eingebettet. Der Abstand der einzelnen metallischen Lagen in ansteigender Tiefe beträgt jeweils eine CFK Lage (ca. 0,27 mm). BILD 5 zeigt die Ergebnisse einer Impuls-Echo Ultraschalluntersuchung des entsprechenden Plattenbereichs, wobei die unterschiedlichen Werkstoffe in drei horizontalen Reihen angeordnet sind. Hierbei steigt die Fehlertiefe der Clustern vom linken Bildbereich bis zum rechten kontinuierlich an. Die Steigerung der Tiefenlage beträgt jeweils eine Prepregschicht und somit ca. 0,27 mm.

Alle drei eingebrachten Werkstoffe zeigen vergleichbare Antwortsignale, wobei speziell die oberflächennächsten Cluster scharfe Abgrenzungen zwischen den einzelnen Überlappungsbereichen aufweisen.

Es sind im Wesentlichen fünf unterschiedliche Zonen erkennbar, welche jeweils durch charakteristische Dämpfungswerte gekennzeichnet sind. Vergleicht man dies mit der Skizze aus BILD 4, so sieht man, dass die dort markierten Bereiche eins und zwei bzw. sechs und sieben im Ultraschallbild nicht voneinander trennbar sind und vielmehr die gleiche Schallschwächung aufweisen.

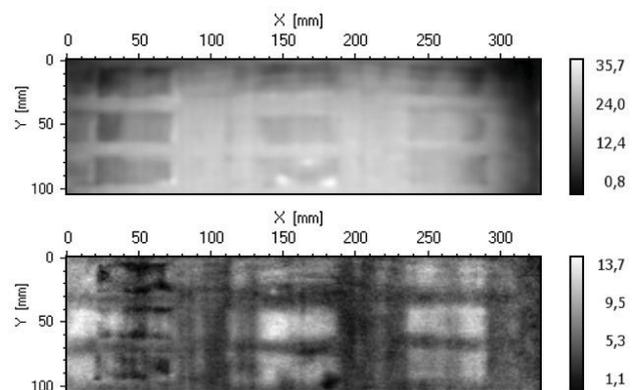
BILD 6. Thermisches Phasenbild: Cluster überlappenden Einschlüsse in unterschiedlichen Tiefen in CFK- Platte: 0,01Hz Anregungsfrequenz oben; 0,10Hz Anregungsfrequenz unten

Die Untersuchung mit dem phasensensiblen SPT System, deren Ergebnisse in BILD 6 und in BILD 7 dargestellt sind, zeigt etwas unterschiedliche Ergebnisse. Aufgrund der feineren Auflösung des Ultraschallbildes (Charakteristischer Auflösungswert: Spotgröße: 0,1 mm) im Bezug zu den thermographischen Ergebnissen (Charakteristischer Auflösungswert: Pixelgröße ca. 1,5 mm) erscheinen die Phasengrenzen im Ultraschallbild klarer.

Allerdings können speziell bei den oberflächennahen Fehlstellen bei einer Anregungsfrequenz von 0,01 Hz die Bereiche zwei und sechs (vergleiche dazu BILD 4) von den benachbarten Bereichen eins und sieben getrennt und so identifiziert werden (helle Bereiche im Phasenbild in BILD 6 bzw. Anstieg im Phasenwinkel im horizontalen Schnitt durch die Fehlstellen in BILD 7).

Erhöht man die Anregungsfrequenz auf 0,1 Hz, so führt dies neben einer Verkürzung der Messzeit zu einer Erhöhung des Kontrastes der oberflächennahen Fehlstellen. Gleichzeitig sinkt im Gegenzug das Signal zu Rausch Verhältnis und Fehlstellen in größerer Tiefe können nicht mehr eindeutig detektiert werden. Die Phasenspreizung sinkt von 35,7° (Messung bei 0,01 Hz) auf 13,7° (Messung bei 0,1 Hz).

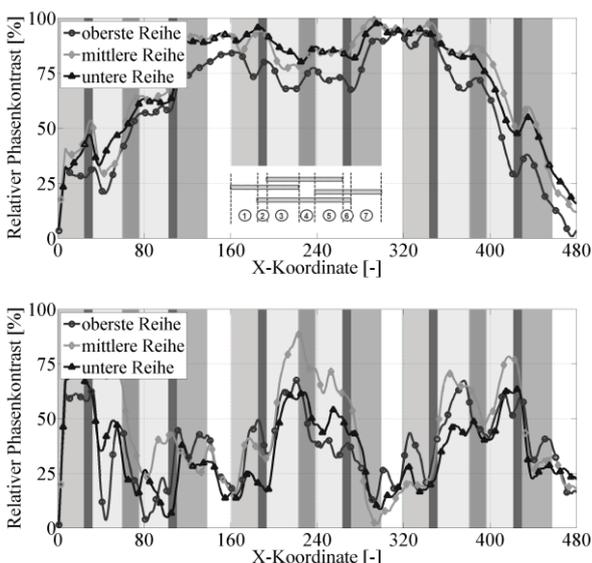
BILD 7. Horizontale geglättete Schnitte bei Fehlerbereichen des thermischen Phasenbildes: oben bei 0,01Hz Anregungsfrequenz; unten bei 0,10 Hz Anregungsfrequenz

Vergleicht man die unterschiedlichen metallischen Liner miteinander, so ist auch bei der thermischen Messung der Kontrast ähnlich. Lediglich die Messung bei einer Anregungsfrequenz von 0,1 Hz zeigt einen etwas höheren Kontrast bei der mittleren Reihe an Fehlerclustern, welche Stahlblechen aufweisen. Dieses Phänomen ist vor allem in BILD 7 unten deutlich zu erkennen.

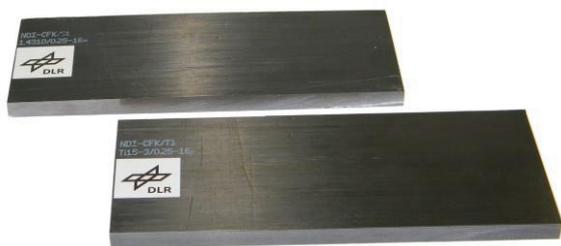
BILD 8. Hybridplatten mit künstlich eingebrachten Fehlstellen: oben: CFK Laminat mit 16 Lagen 0,25 mm dicken Stahlblechen (1.4310); unten: CFK Laminat mit 16 Lagen 0,25 mm dicken Titanblechen (Ti15-3)¹

In BILD 8 sind zwei Faserverbund-Metallaminat abgebildet (oben: Faserverbund-Titanstruktur; unten: Faserverbund-Stahlstruktur), welche als Referenzproben zur Fehlerbewertung verwendet werden. Die

Faserverbund-Metallstrukturen umfassen jeweils 16 metallische Lagen mit je acht künstlich eingebrachten Fehlstellen in unterschiedlichen Tiefen. Die Fehlstellen werden durch doppelt eingebrachte Trennfolien gebildet [6]. Die Untersuchung der Probenkörper erfolgt mit allen drei zuvor beschriebenen unterschiedlichen Methoden. Das Durchschallungsverfahren zeigt bei beiden geprüften Verbundstrukturen gute Ergebnisse. Wie in BILD 9 unten und BILD 10 unten dargestellt, können alle Fehlstellen in Lage und Größe aus der akustischen Signalschwächung bestimmt werden. Dabei weisen beide CFK-Hybridverbunde ähnliches Verhalten auf, was in Einklang mit [6] steht.

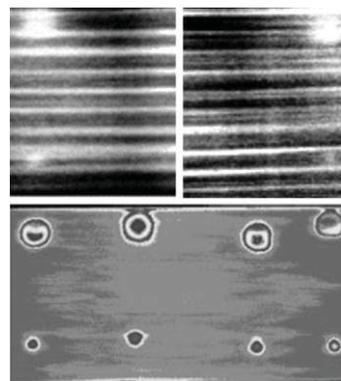
BILD 9. Hybridplatte CFK-Stahl (Ausschnitt): Ultraschall Durchschallung [6] (unten) und thermisches Phasenbild bei 0,02Hz (oben)

Vergleicht man diese Ergebnisse mit denen der thermischen Untersuchung, welche in BILD 9 oben und BILD 10 oben dargestellt sind, so stellt man fest, dass in diesem Fall lediglich die oberflächennahen Fehlstellen detektierbar sind. Die thermischen Untersuchungen beider Probenkörper zeigen zwei nebeneinanderliegende Phasenbilder, welche jeweils von Vorder- (links) und Rückseite (rechts) aufgenommen wurden.

Der Fehlstellenkontrast des Phasenbildes ist dabei deutlich geringer als der des vergleichbaren C-Durchschallungsbildes. Auch die Fläche der Fehlstelle ist durch im Bauteil vorhandene Wärmeströme, welche durch die vergleichsweise geringe Anregungsfrequenz zur Prüfung dickwandiger Probenkörper begünstigt werden, nur mit einigem Aufwand exakt zu ermitteln. Darüber hinaus wird das Phasenbild durch die über die Probenbreite variierende Verteilung der Faserstränge

beeinflusst, was im vermehrten Maße bei der Faserverbund-Stahl-Struktur in BILD 9 oben zu sehen ist. Somit kann im Vergleich zu den Ergebnissen aus BILD 6 gesagt werden, dass sich die thermische Prüfung zur Charakterisierung von dünnwandigen Strukturen tendenziell besser eignet, wobei die Defektsensitivität bei größerer Dicke und höherem metallischen Anteil verringert. Ein Vorteil der thermischen Analyse ist allerdings, dass die Tiefenlage der Fehlstellen durch eine Variation der Anregungsfrequenz bestimmt werden kann, was für die akustische Durchschallungsmethode nicht möglich ist.

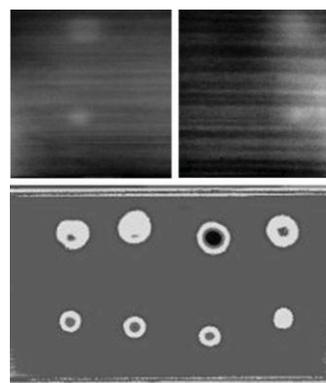
BILD 10. Hybridplatte CFK-Titan (Ausschnitt): Ultraschall Durchschallung [6] (unten) und thermisches Phasenbild bei 0,01Hz (oben)

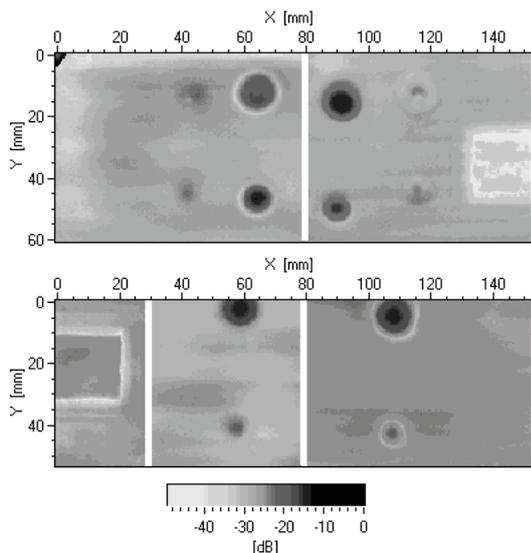
BILD 11. Ultraschall Impuls-Echo-Verfahren: Schwächung des Rückwandsignals: Hybridplatte CFK-Titan (oben): Messung an Rückseite links und Messung an Vorderseite rechts; CFK-Stahl (unten): Messung an Rückseite Mitte und Messung an Vorderseite rechts bzw. links

Ein weiterer Nachteil des Durchstrahlungsverfahrens gegenüber der vorgestellten thermischen Methode ist die Notwendigkeit eines beidseitigen Zugangs zur Probe bzw. der Struktur im Allgemeinen. Aus diesem Grund wird im Folgenden auch die Ultraschall Impuls-Echo Methode betrachtet und die Ergebnisse dem Durchschallungssystem gegenübergestellt. In BILD 11 ist die Schwächung des Rückwandsignals beider Probenkörper unter Verwendung eines 1 MHz Prüfkopfes zu sehen. Dabei ist die Probe in zwei (BILD 11 oben) bzw. drei (BILD 11 unten) Teilbereiche gegliedert, wobei Messungen von der Vorder- bzw. Rückseite durchgeführt wurden.

Im Fall der CFK-Stahl Hybridstruktur, in BILD 11 oben, können mit der Impuls-Echo Methode jeweils die vier zur Prüfoberfläche am nächsten liegenden Fehlstellen detektiert werden. Ist somit nur einseitiger Zugang zum Probenkörper möglich, können nur vier der acht Fehlstellen identifiziert werden. Betrachtet man die Ergebnisse der CFK-Titan Hybridstruktur, so sind von Vorder- und Rückseite lediglich jeweils zwei Fehlstellen erkennbar, was beispielsweise durch den Unterschied der divergierenden akustischen Eigenschaften des Phasenübergangs CFK-Stahl bzw. CFK-Titan erklärt werden kann.

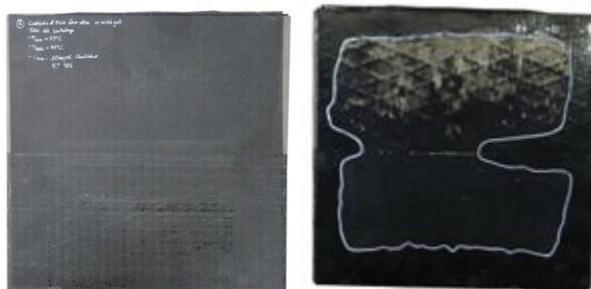
BILD 12. Vakuuminfiltrierte CFK-Stahl Platte (VARI-Prozess): Vorderansicht (links) und Rückansicht mit markiertem harzarmen Bereich (rechts)

Nachdem bei den zuvor behandelten Probenkörpern künstliche Fehler eingebracht und diese bewertet wurden, soll nun Augenmerk auf reale Schadensbilder gelegt werden. Genauer gesagt wird im Folgenden eine mittels VARI-Verfahren hergestellte Faserverbundprobenplatte behandelt (BILD 12: links: Vorderseite, rechts: Rückseite), welche zur Hälfte mit einer metallischen Lage verstärkt ist. Der Harzfluss erfolgte bei der Infiltration vom ungestörten Faserverbundbereich hin zum mittels Stahlliner hybridisierten Bereich mit Hilfe eines linienförmigen Angussbereiches. Die Platte wurde dabei rückseitig auf eine metallische Form aufgebracht. Auf der Vorderseite befand sich kein Werkzeug.

Aufgrund ungünstiger Prozessparameter war auf der Plattenrückseite ein trockener Bereich mit unzureichender Infiltration zu erkennen. Dieser ist in BILD 12 rechts weiß umrandet und erstreckt sich dabei sowohl über den hybridisierten Teil der Platte (obere Hälfte) als auch über den Teil der Probe, welcher nur Kohlefaserlagen aufweist (untere Hälfte). Von der Vorderseite ist kein schadhafter Bereich zu sehen. Die Fragestellung ist nun, ob sich der offensichtlich trockene Bereich auf der Plattenrückseite bei einer Inspektion der Plattenvorderseite detektieren lässt. Speziell die Detektion der trockenen Bereiche hinter dem metallischen Liner soll genauer betrachtet werden, da dieser Bereich hinsichtlich der Schadstellendetektion kritisch scheint

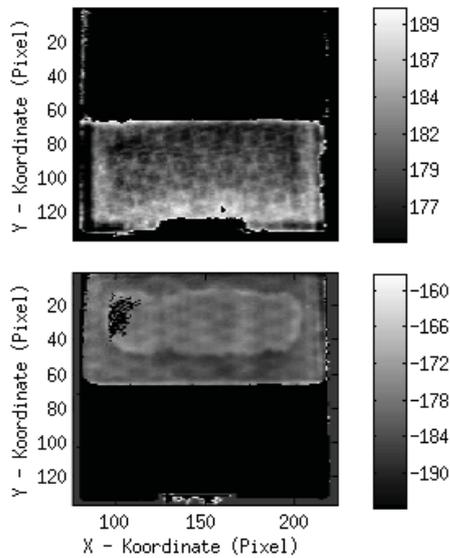
BILD 13. Vakuuminfiltrierte CFK-Stahl Platte: Thermische Phasenbilder bei 0,04 Hz.

In BILD 13 sind die Ergebnisse einer thermischen Untersuchung bei einer Anregungsfrequenz von 0,04 Hz dargestellt. Durch die Teilhybridisierung ergeben sich im Phasenbild zwei unterschiedliche Bereiche, welche zueinander einen Phasensprung aufweisen. Die obere Abbildung zeigt den nicht hybridisierten Bereich im unteren Teil der Platte. Die Bereiche unzureichender Infiltration sind deutlich durch eine Reduktion des Phasenwinkels erkennbar. Auch die Gestalt der detektierten Fehlstelle ist mit der rückseitig erkennbaren Region vergleichbar (Da das thermische Phasenbild die Plattenvorderseite zeigt, ist die Schadenfläche relativ zu BILD 12 horizontal gespiegelt). Betrachtet man die Ergebnisse des hybridisierten Bereiches (BILD 13 unten), so ist einerseits ein schadhafter Bereich in der Mitte der hybridisierten Region durch einen Anstieg im Phasenwinkel erkennbar, allerdings unterscheidet sich

dieser von der mittels rückseitiger visueller Inspektion abgeschätzten Fläche. Der thermisch detektierte Bereich ist etwas kleiner als die zuvor optisch auf der Plattenrückseite vermessene Fläche und befindet sich innerhalb dieser Fläche.

Somit kann daraus geschlossen werden, dass der schlecht infiltrierte Bereich auf der Plattenrückseite unterschiedlich viele Lagen betrifft. Bereiche, welche sich direkt an der Rückseite befinden und sehr geringe Tiefenausdehnung aufweisen, wie es bei den Randbereichen der visuellen Schadensfläche der Fall ist, können mittels thermischer Inspektion nicht eindeutig identifiziert werden. Weiter ins Probenkörperinnere reichende trockenere Bereiche können eindeutig detektiert und klar vom Signal der Bauteilrückseite getrennt werden.

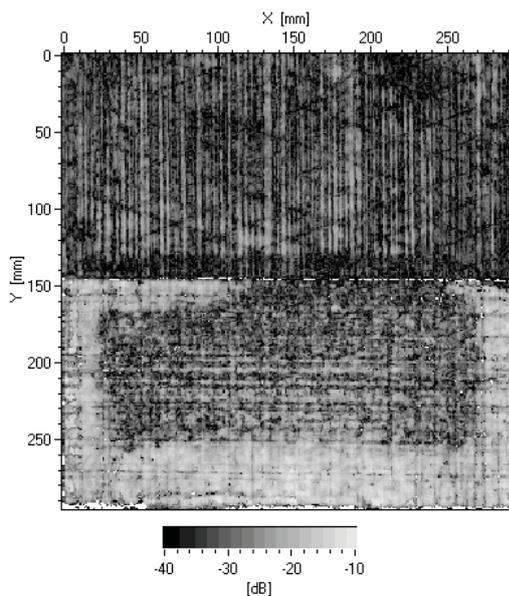
BILD 14. Vakuuminfiltrierte CFK-Stahl Platte: Impuls-Echo Ultraschallverfahren: Schwächung des Rückwandsignals

akustischen Impuls-Echo-Verfahren unter Verwendung eines 5 MHz Prüfkopfes, kommt man zu dem in BILD 14 dargestellten C-Bild, wobei die Schwächung des Rückwandsignals als Charakteristik für die Fehlstellencharakterisierung dient. Der Bereich ohne Metallverstärkung (untere Plattenhälfte) zeigt eine zur thermischen Untersuchung analoge Schadensfläche. Die Ergebnisse des hybridisierten oberen Plattenbereiches lassen allerdings im Gegensatz zu den thermischen Phasenbildern keine eindeutige Identifikation eines schadhaften Bereiches zu. Dieser wird durch die eingebrachte metallische Lage vollständig abgeschirmt. Auf eine Untersuchung in Ultraschall Durchschallung wurde an dieser Stelle verzichtet und anstelle auf Die Ergebnisse vergleichbarer Untersuchungen in Abschnitt 4.2 verwiesen.
