06.04.2022

Dieter Scholz

Kontamination des Trinkwassers in Flugzeugen

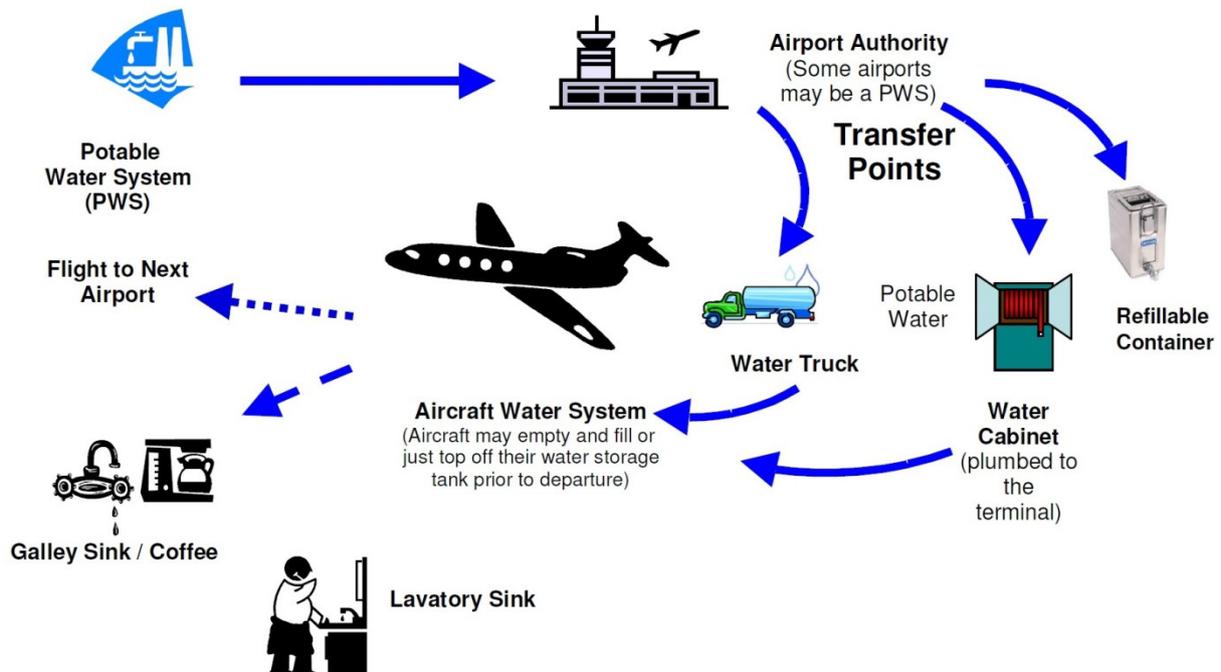
Bild 1: Die Wasserversorgungskette der Flugzeuge. Quelle: World Health Organization (WHO), 2009. *Guide to Hygiene and Sanitation in Aviation*. Genf, Schweiz. <https://perma.cc/A24R-PKYR>

Wichtig ist das Verständnis der **Trinkwasserversorgungskette** im Luftverkehr (Bild 1). Die Trinkwasserversorgungskette reicht vom Wasserversorger bis zur Entnahmestelle im Flugzeug. Besondere Beachtung findet dabei das Flugzeugtrinkwassersystem.

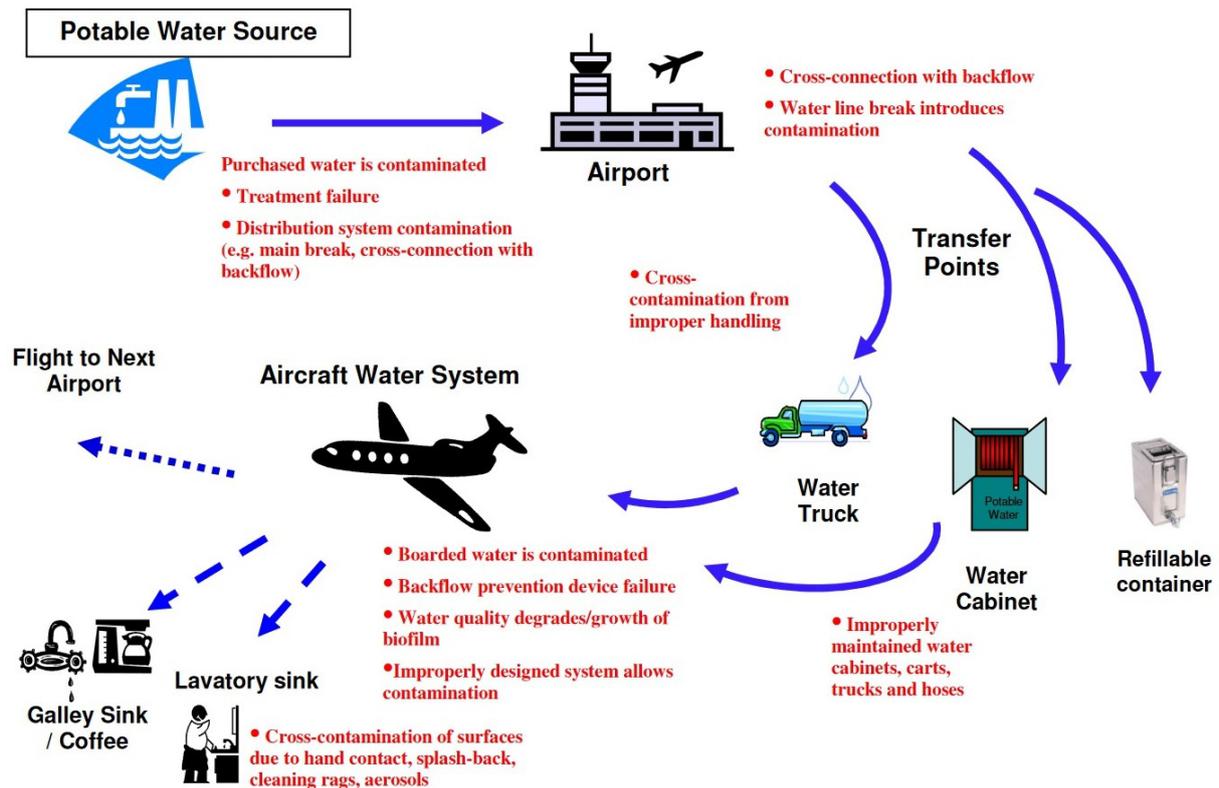
Bild 2: Beispiele für Gefahren in der Trinkwasserversorgungskette von Flugzeugen. Quelle: World Health Organization (WHO), 2009. *Guide to Hygiene and Sanitation in Aviation*. Genf, Schweiz. <https://perma.cc/A24R-PKYR>

Flughäfen werden durch den örtlichen **Wasserversorger** mit Trinkwasser beliefert. Das Wasser ist so gut, wie es sich gemäß den Vorschriften in den jeweiligen Ländern gestaltet. Länder mit Wassermangel, schlechter Wasserinfrastruktur und schlechter Trinkwasserqualität verursachen hier bereits Probleme. Von Reisen in andere Länder ist bekannt, dass man das Wasser aus der Leitung nicht überall trinken sollte. Stattdessen besorgt man sich dann Wasser im Lebensmitteladen in Flaschen. Gelegentlich wird selbst von der Nutzung des Leitungswassers zur Zahnpflege abgeraten. Es bleibt dann nur die Verwendung des Leitungswassers zum Waschen oder zum Duschen (mit geschlossenem Mund). Wasser von so beschriebener Qualität gelangt aber in die Wassertanks von Flugzeugen und wird dort "Trinkwasser" genannt. Am nächsten Flughafen werden die Trinkwassertanks aufgefüllt. Für jeden Flug ist der Startflugplatz bekannt, daraus kann der Passagier aber nicht die Ursprungsländer des Trinkwassers im Tank erkennen, weil das Trinkwasser eine Mischung aus verschiedenen Ländern sein kann. Bild 2 zeigt weitere Gefahren in der Trinkwasserversorgungskette.

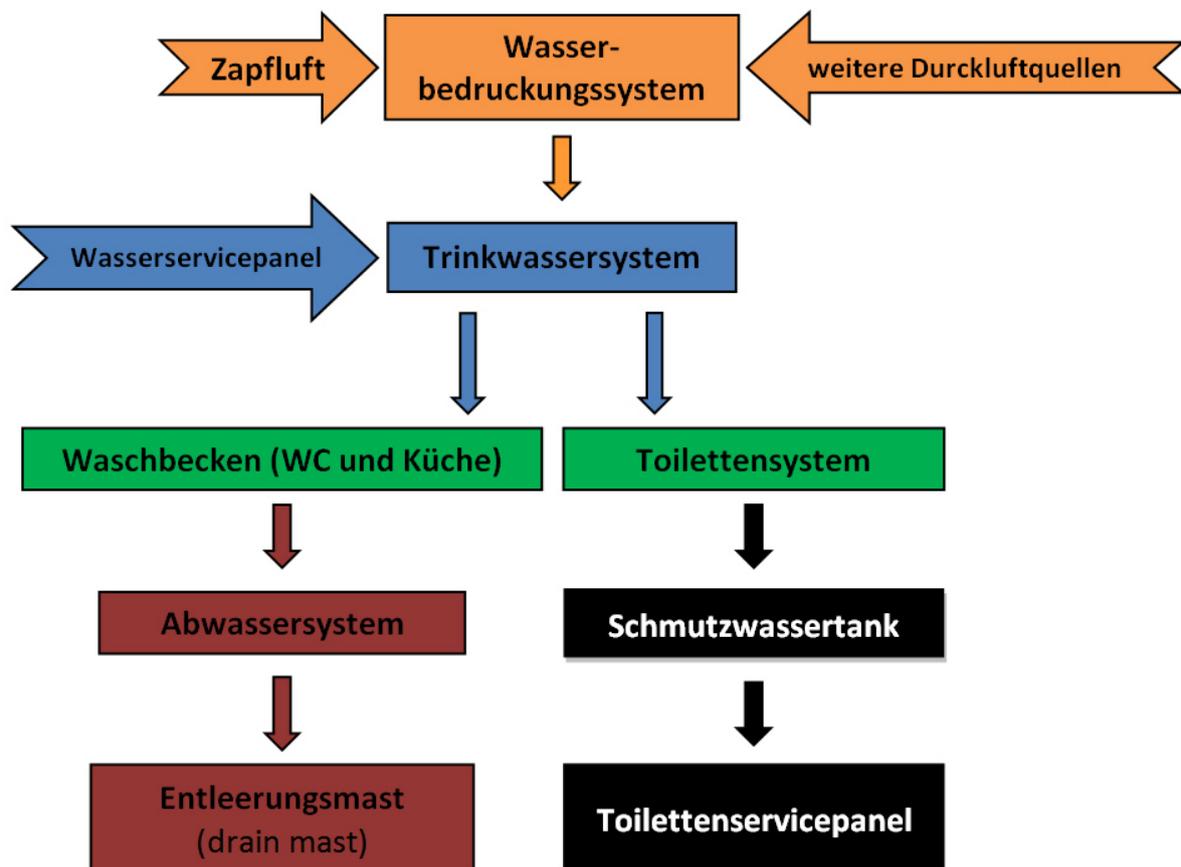
Bild 3: Systematik des Wasser- und Abwassersystems von Passagierflugzeugen.

Der **Wassertank im Flugzeug** wird i.d.R. mit **Druckluft beaufschlagt**, damit das Wasser unter diesem Druck über die Wasserleitungen zu den Verbrauchern gelangen kann. Standardmäßig wird der Wassertank mit dem Druck aus dem Pneumatiksystem beaufschlagt, wobei das Pneumatiksystem mit potentiell kontaminierter Zapfluft aus dem Triebwerkskompressor versorgt wird oder mit Druckluft des Hilfstriebwerkes (APU). Auch andere Druckquellen werden genutzt (Bild 3, Tabelle 1).

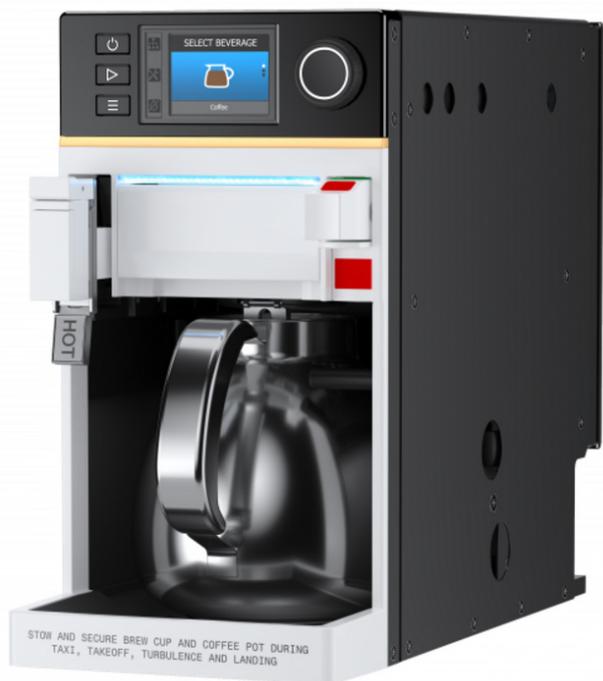
Bild 4: Kaffeemaschine an Bord verwenden das Trinkwasser des Flugzeugs. (<https://perma.cc/94E8-CYET>)

Das **Trinkwasser** wird z. B. in den Küchen genutzt **zum Zubereiten von Kaffee und Tee** (Bild 4). Das Trinkwasser wird weiterhin in Waschbecken genutzt (in Küche und WC) sowie zur Spülung der Vakuumtoiletten. Wasser aus den Waschbecken verlässt das Flugzeug direkt nach außen. Die Vakuumtoiletten werden in den Schmutzwassertank entleert.

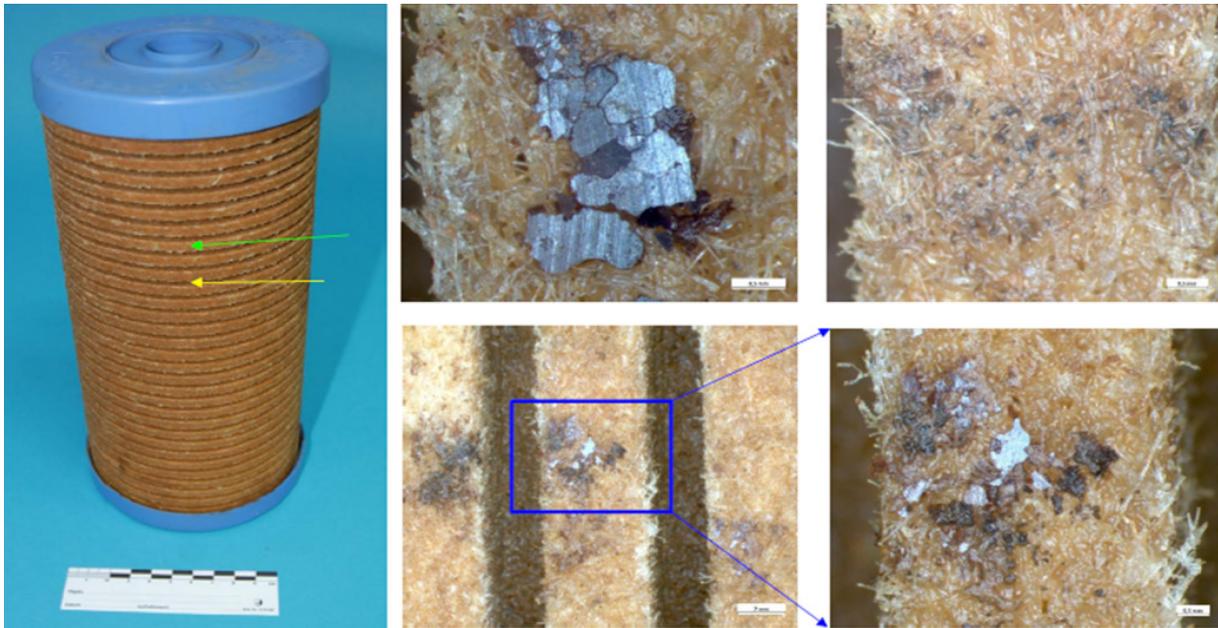
Bild 5: Kontaminierte Wasserfilterkartusche

Ein Beispiel zu 3.) Metallische Kontamination durch Metalloberflächen im Trinkwassersystem. Im Trinkwassersystem einer Boeing 747-8 wurde eine Wasserfilterkartusche mit metallischer Verunreinigung entdeckt (Bild 5). Auf der Mantelfläche der Filterkartusche hatte sich braunes Eisenoxid und Eisenhydroxid abgelagert mit metallischem Gefüge. Eine Laboruntersuchung zeigte Eisen und Chrom als Bestandteile des Gefüges – ein Indiz dafür, dass sich die Edelstahlschicht an der Innenwand der Trinkwasserleitungen und des Tanks gelöst hatte und das darunterliegende Eisen angegriffen wurde. Die im Filter teilweise aufgefangenen Metalle waren somit im Trinkwasser in erhöhter Konzentration vorhanden gewesen. Ein möglicher Grund für die starke Korrosion könnte Trinkwasser aus einer ineffizienten Meerwasserentsalzungsanlage sein, denn nichtrostende Stähle können durch Chloride wie Kochsalz Lochkorrosion erleiden (<https://perma.cc/25KP-5MFS>). Es wäre denkbar, dass ein Tankfahrzeug mit Edelstahltank ähnlich angegriffen werden könnte (siehe 2.).

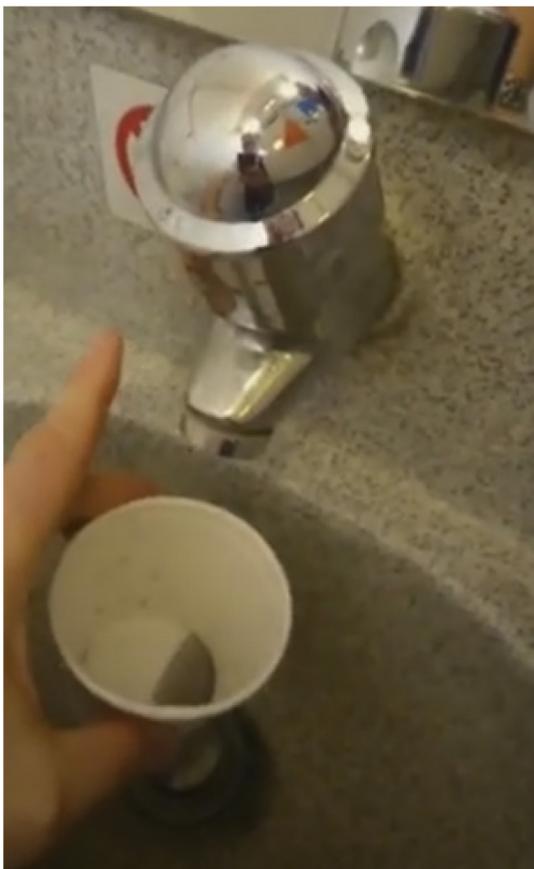
Bild 6:

Durch Zapfluft kontaminiertes Trinkwasser in einem Airbus A320. Der Wassertank wird direkt mit er Zapfluft aus dem Triebwerkskompressor bedrückt. Das letzte Wasser, das aus einem Tank entnommen wird, bevor er leer ist, ist schwarz, wahrscheinlich von Triebwerksölrückständen. Siehe dazu das Wasser im Becher.

gelangen und von dort mit der Zapfluft in das Pneumatiksystem. Über viele Jahre des Betriebs werden die luftführenden Rohre im Flugzeug dadurch innen schwarz ([Scholz 2022](#)). Reste des Triebwerköls gelangen über die Bedruckung mit Zapfluft so auch in den Wassertank (Bild 6). Es ist anzunehmen, dass damit auch die Metallpartikel in das Trinkwasser gelangen.
